**PLANO INTERMUNICIPAL
DE ORDENAMENTO DA
RIA DE AVEIRO**

**ANEXOS AO RELATÓRIO
DO PLANO - VOL II**

ANEXO VI – LEVANTAMENTO DAS PRAIAS, NÚCLEOS URBANOS LITORAIS E PLANOS DE PRAIA (POOC OVAR - MARINHA GRANDE)

**ANEXO VI - Levantamento das Praias, Núcleos Urbanos Litorais
e Planos de Praia (POOC Ovar - Marinha Grande)**

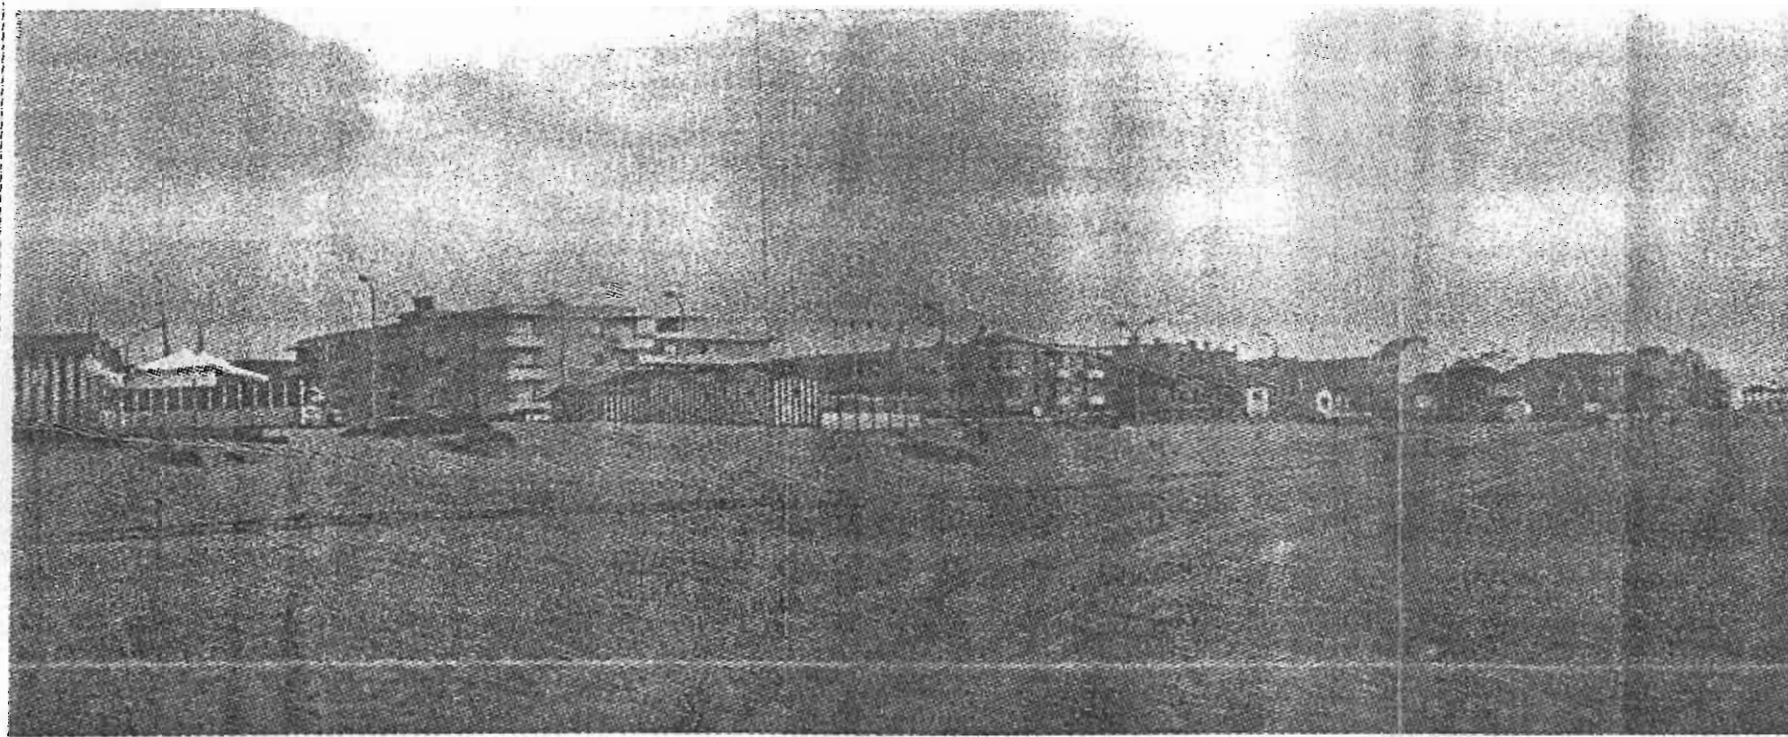
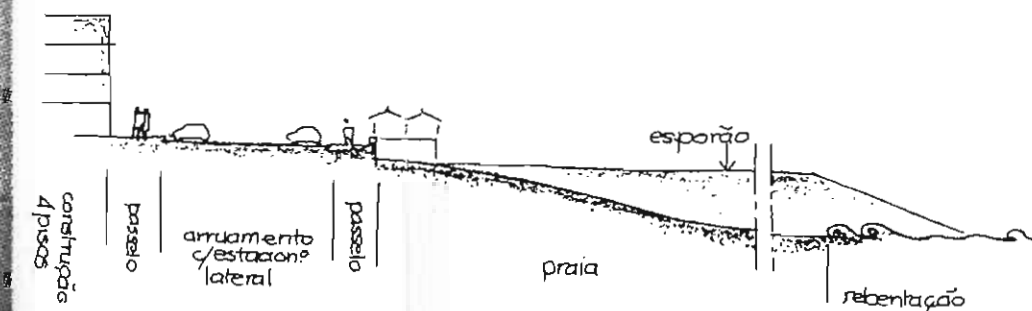
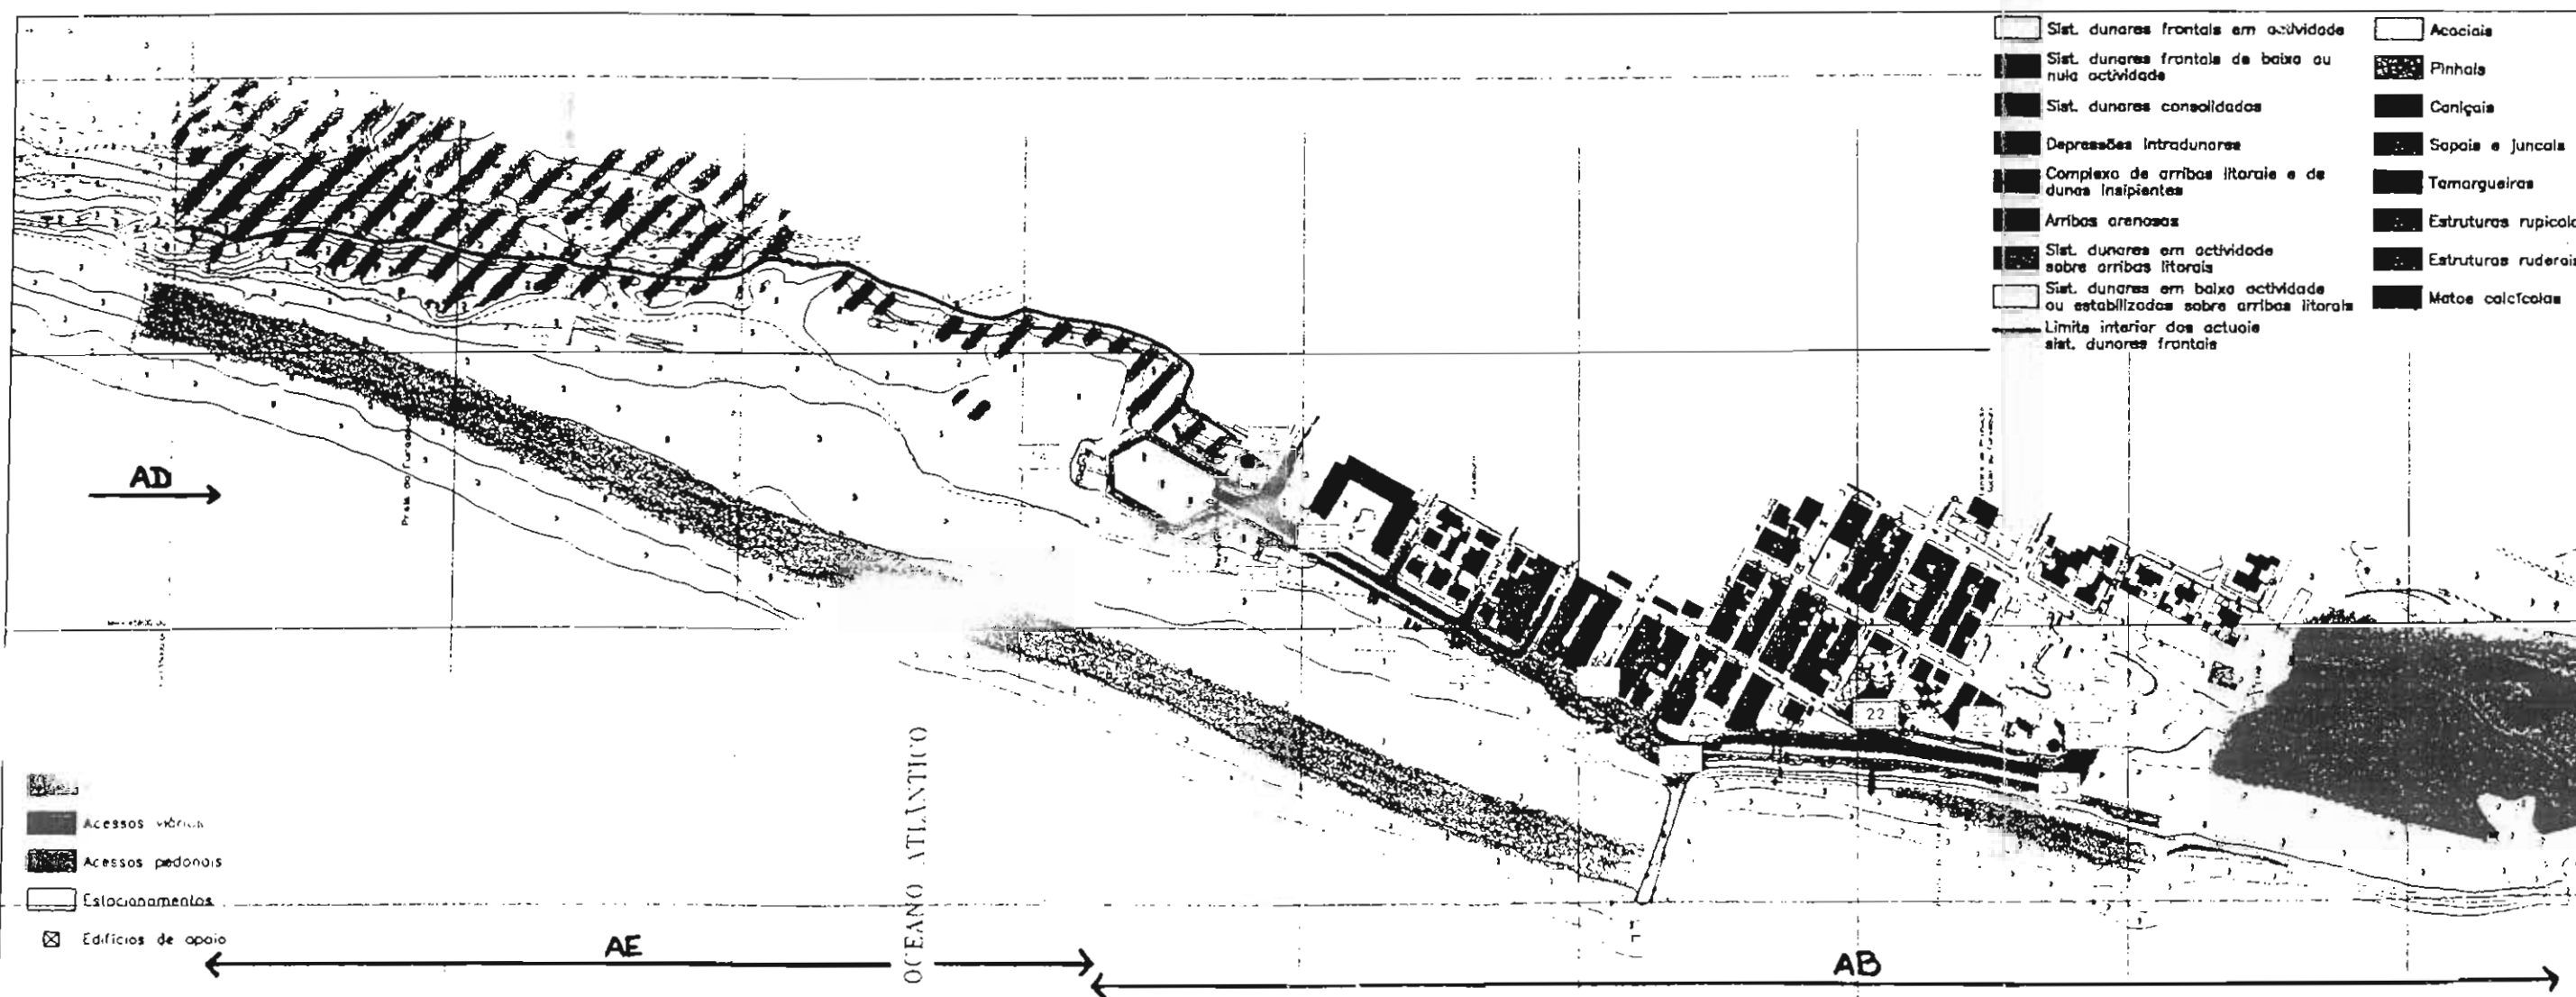
Existência de paliçadas em frente ao aglomerado (zona N); rodados e pisoteio ao longo de toda a praia e das dunas

Encerramento de acessos; edificação de paliçada; revegetação; acessos erta xávega; limpeza

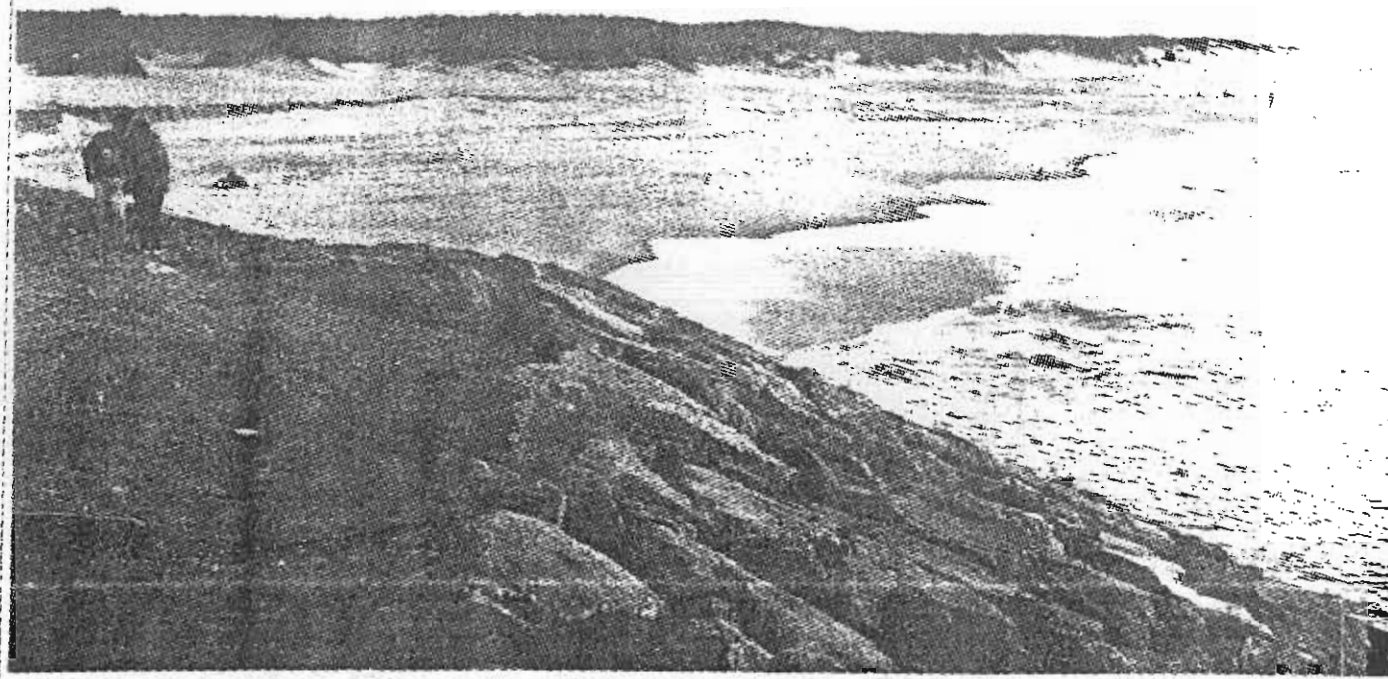
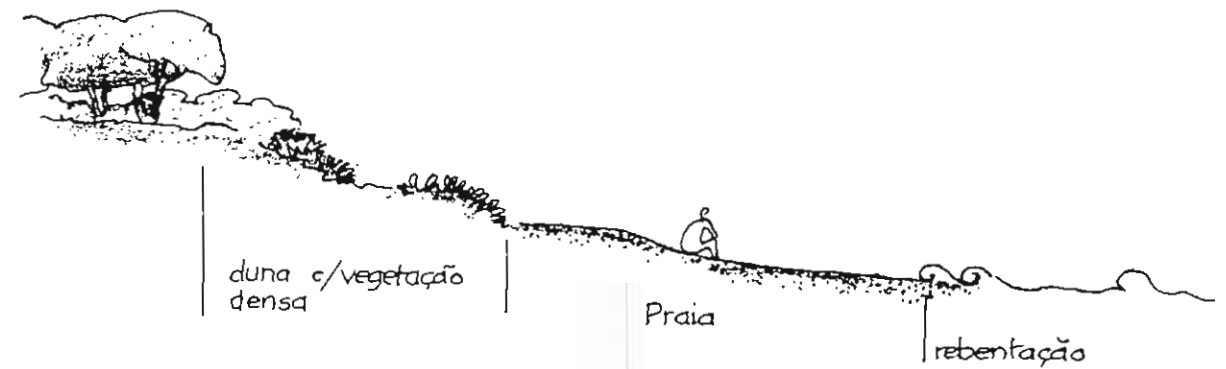
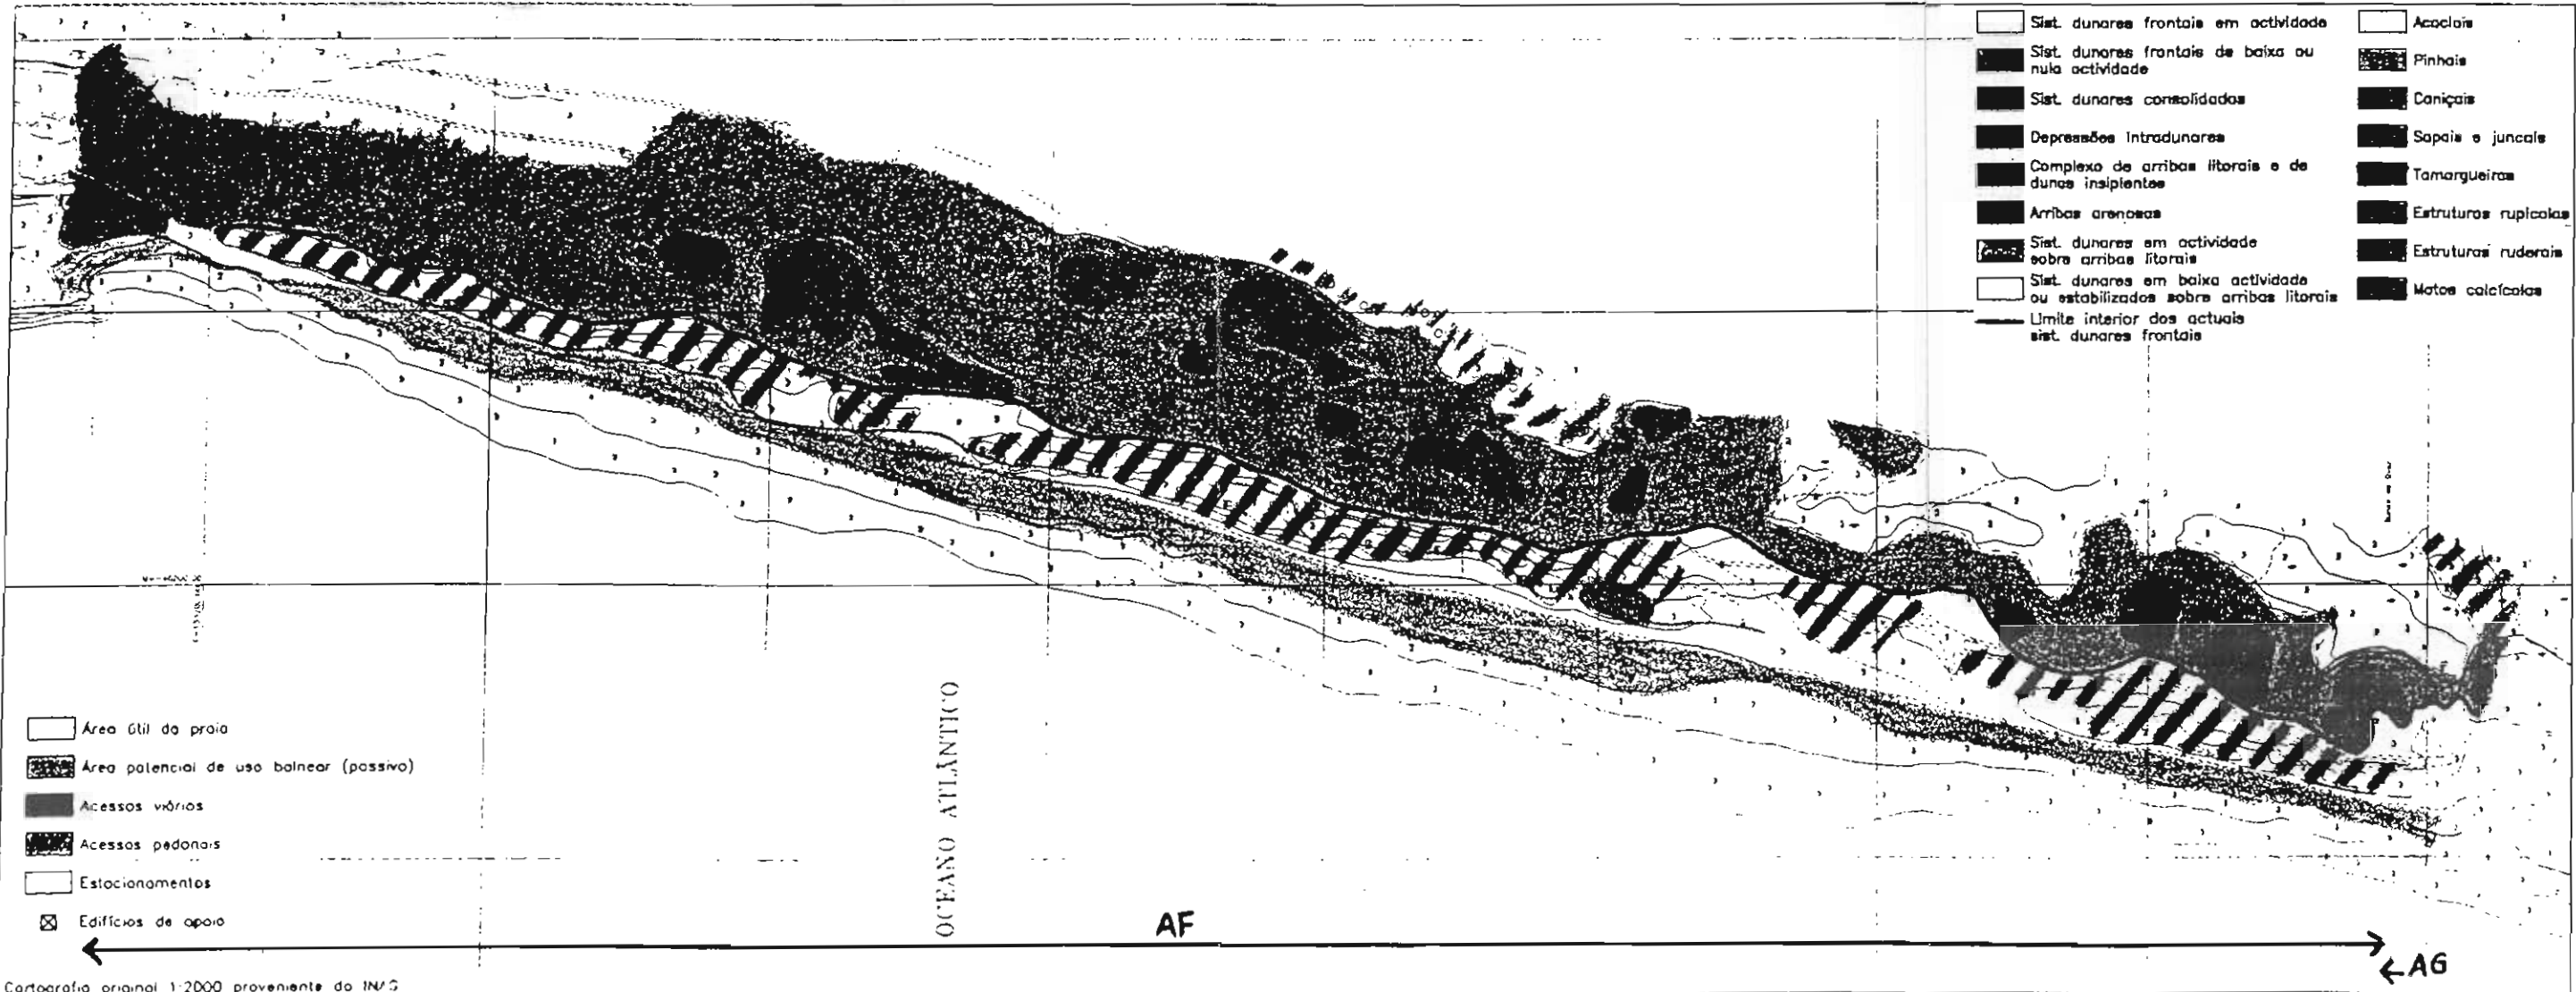
Ficha P: 7

Recuo da linha da praia da ordem dos 100m no período 1971/97; praia utilizada a partir do Furadouro

Propostas de intervenção da DRARN Centro Encerramento de acessos; edificação de vedações e paliçada; colocação de passadeira assente

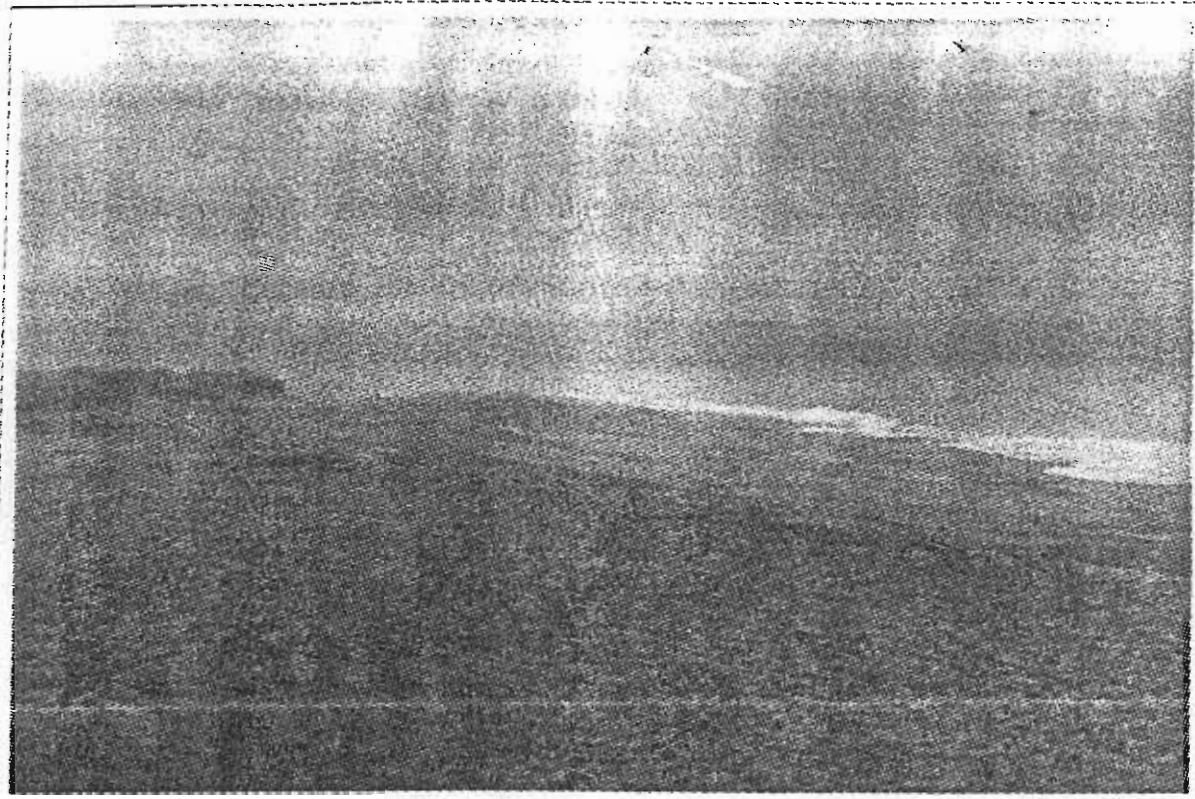
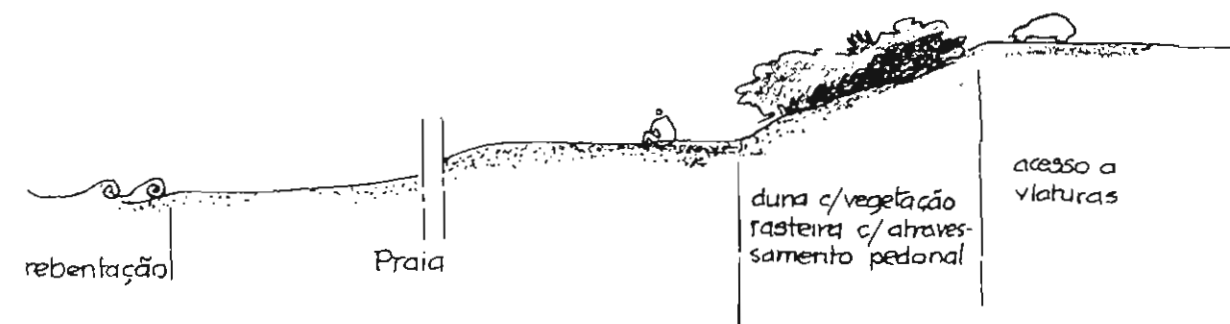
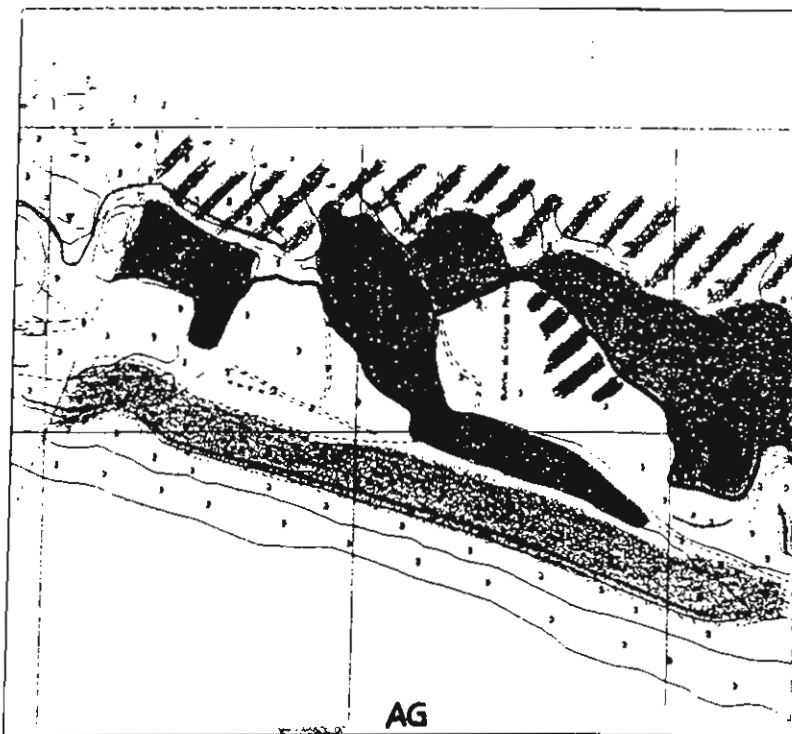
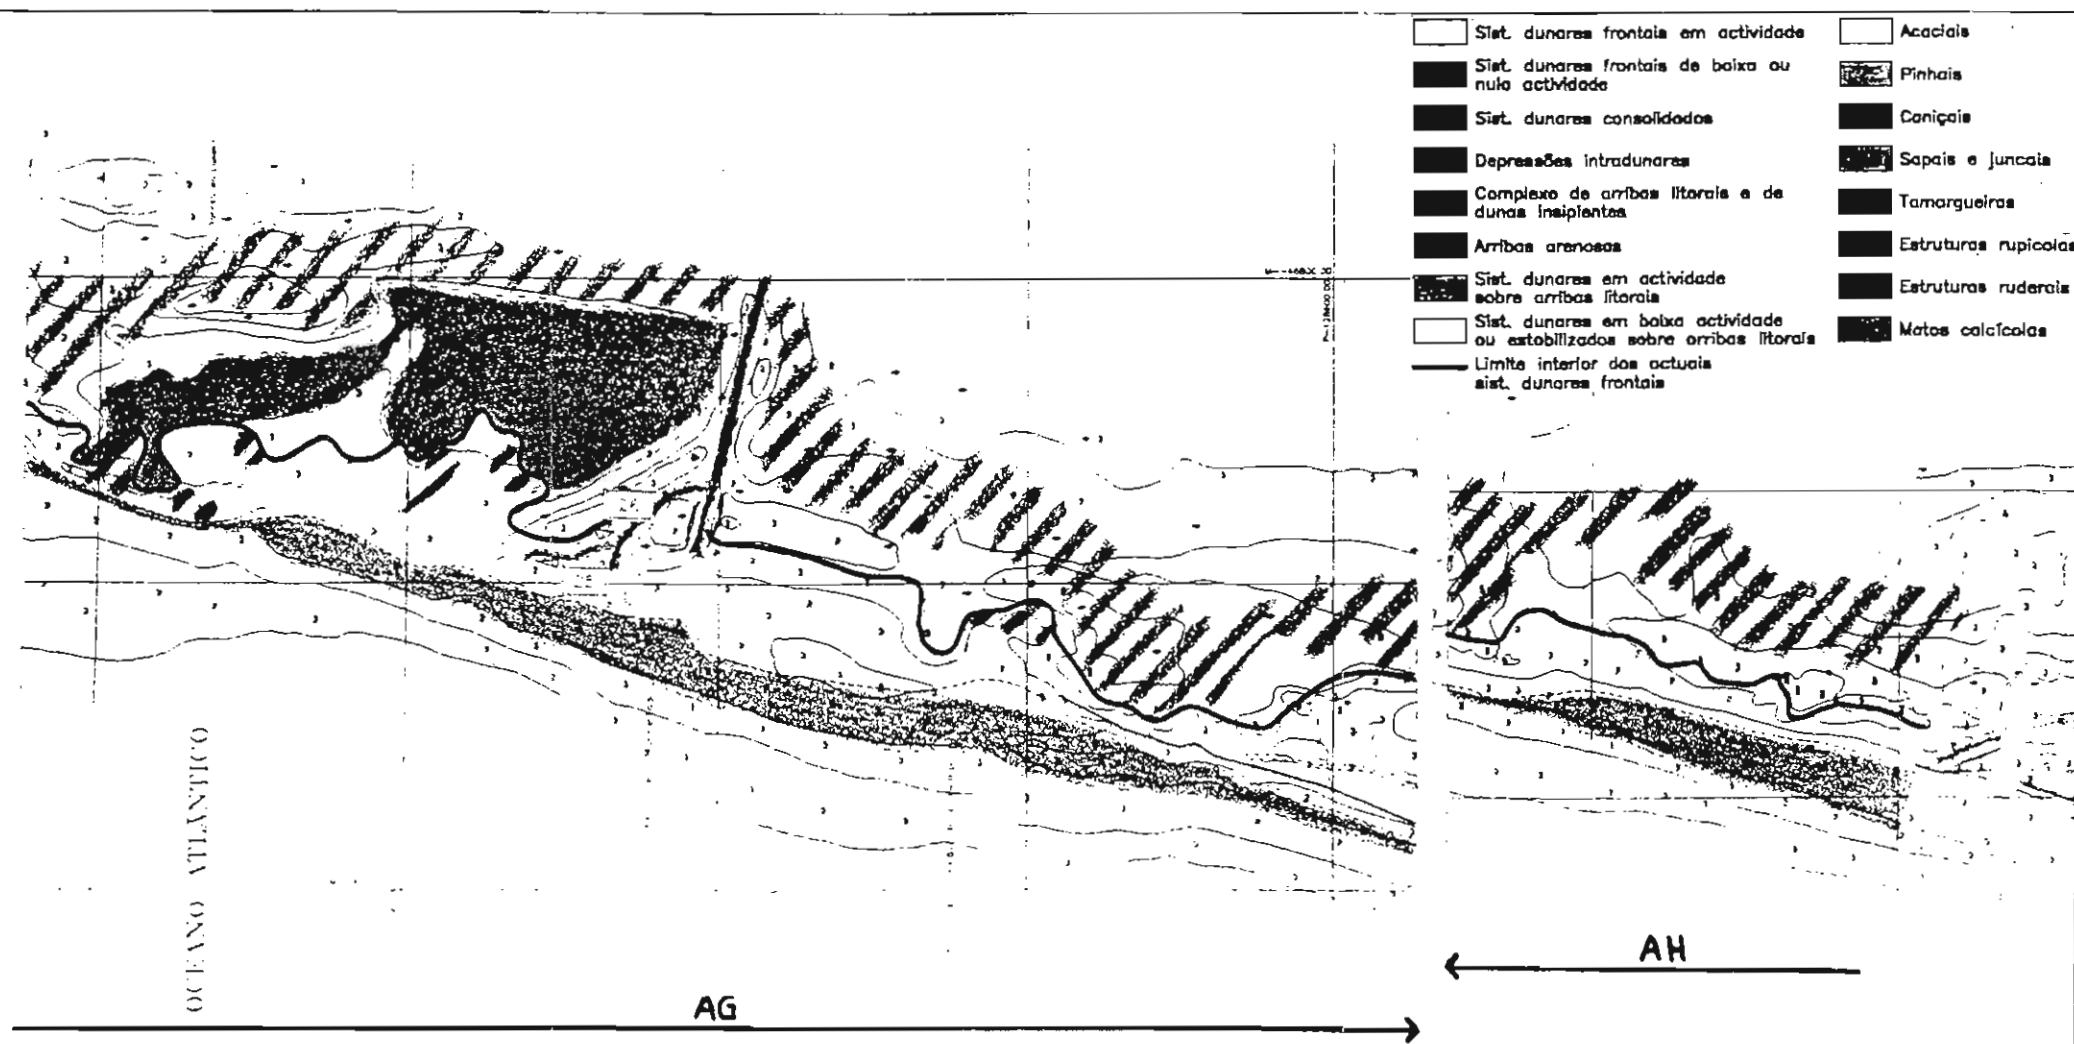
Recuo da linha da praia da ordem dos 100m no período 1971/97; utilização balnear essencialmente na frente próxima do acesso viário; rodados e pisoteio das dunas

Encerramento de acessos; edificação de vedações e paliçada; acessos arte xávega; colocação de escadaria

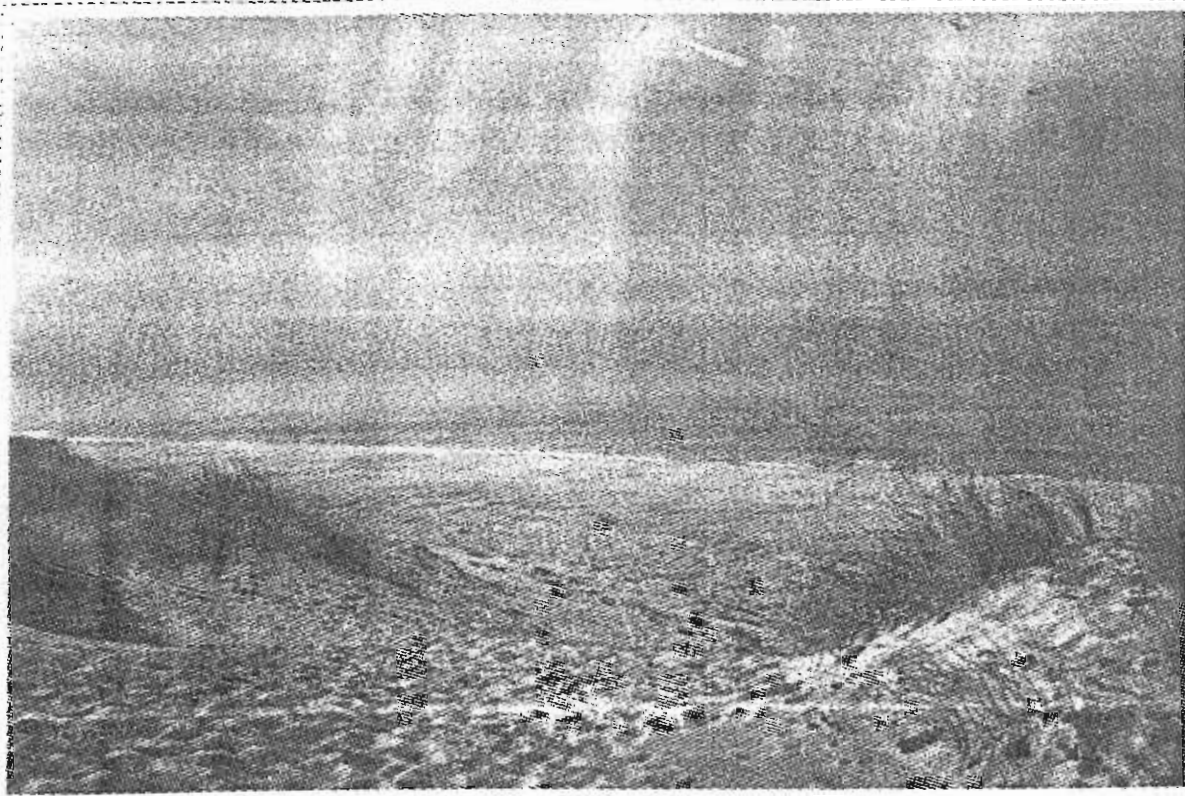
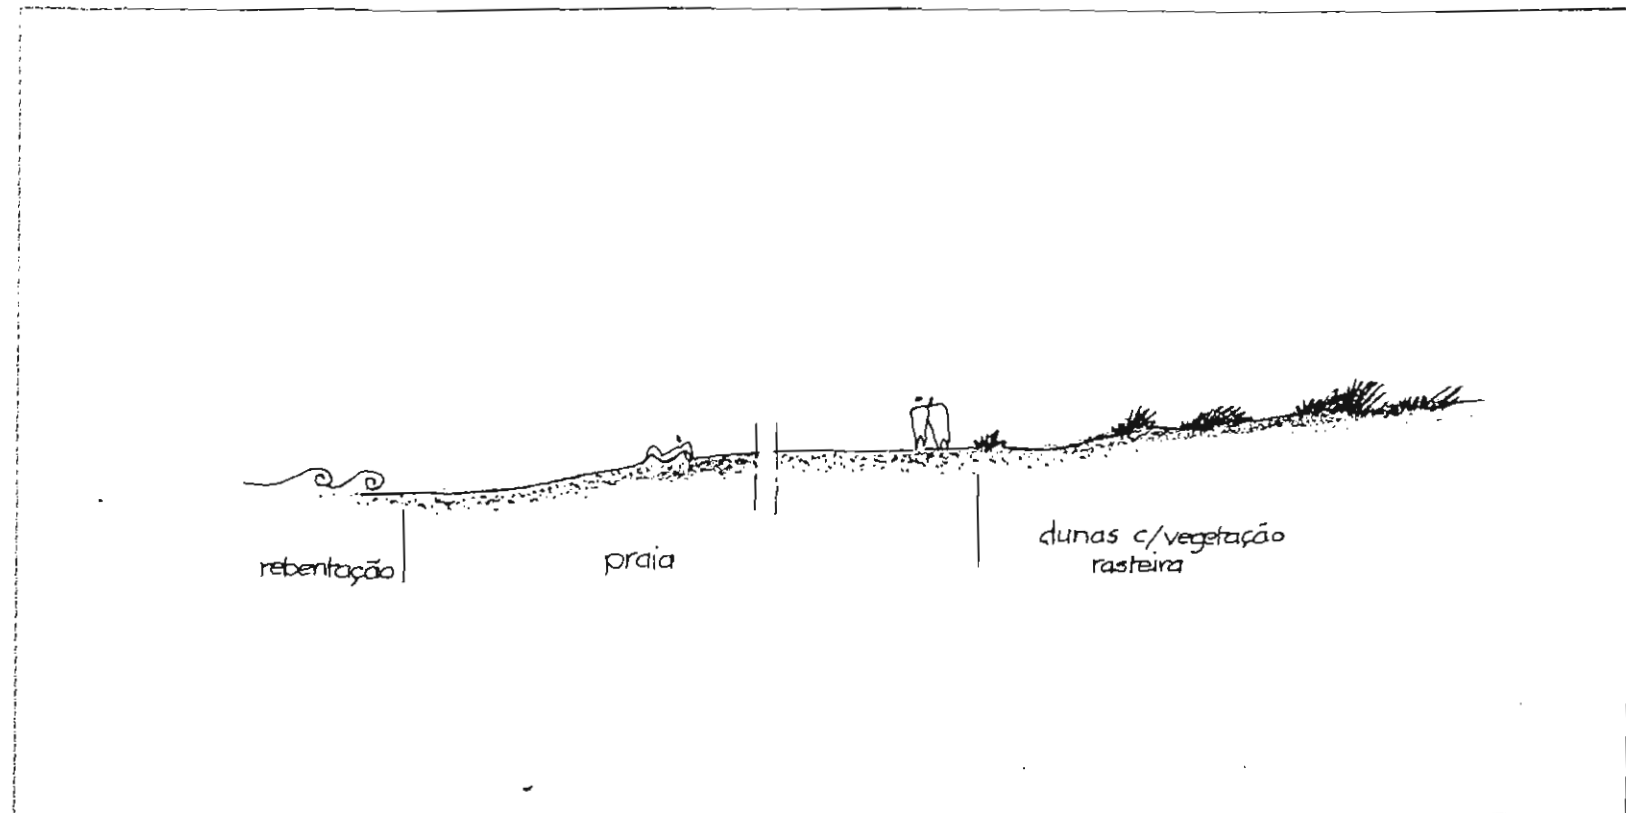
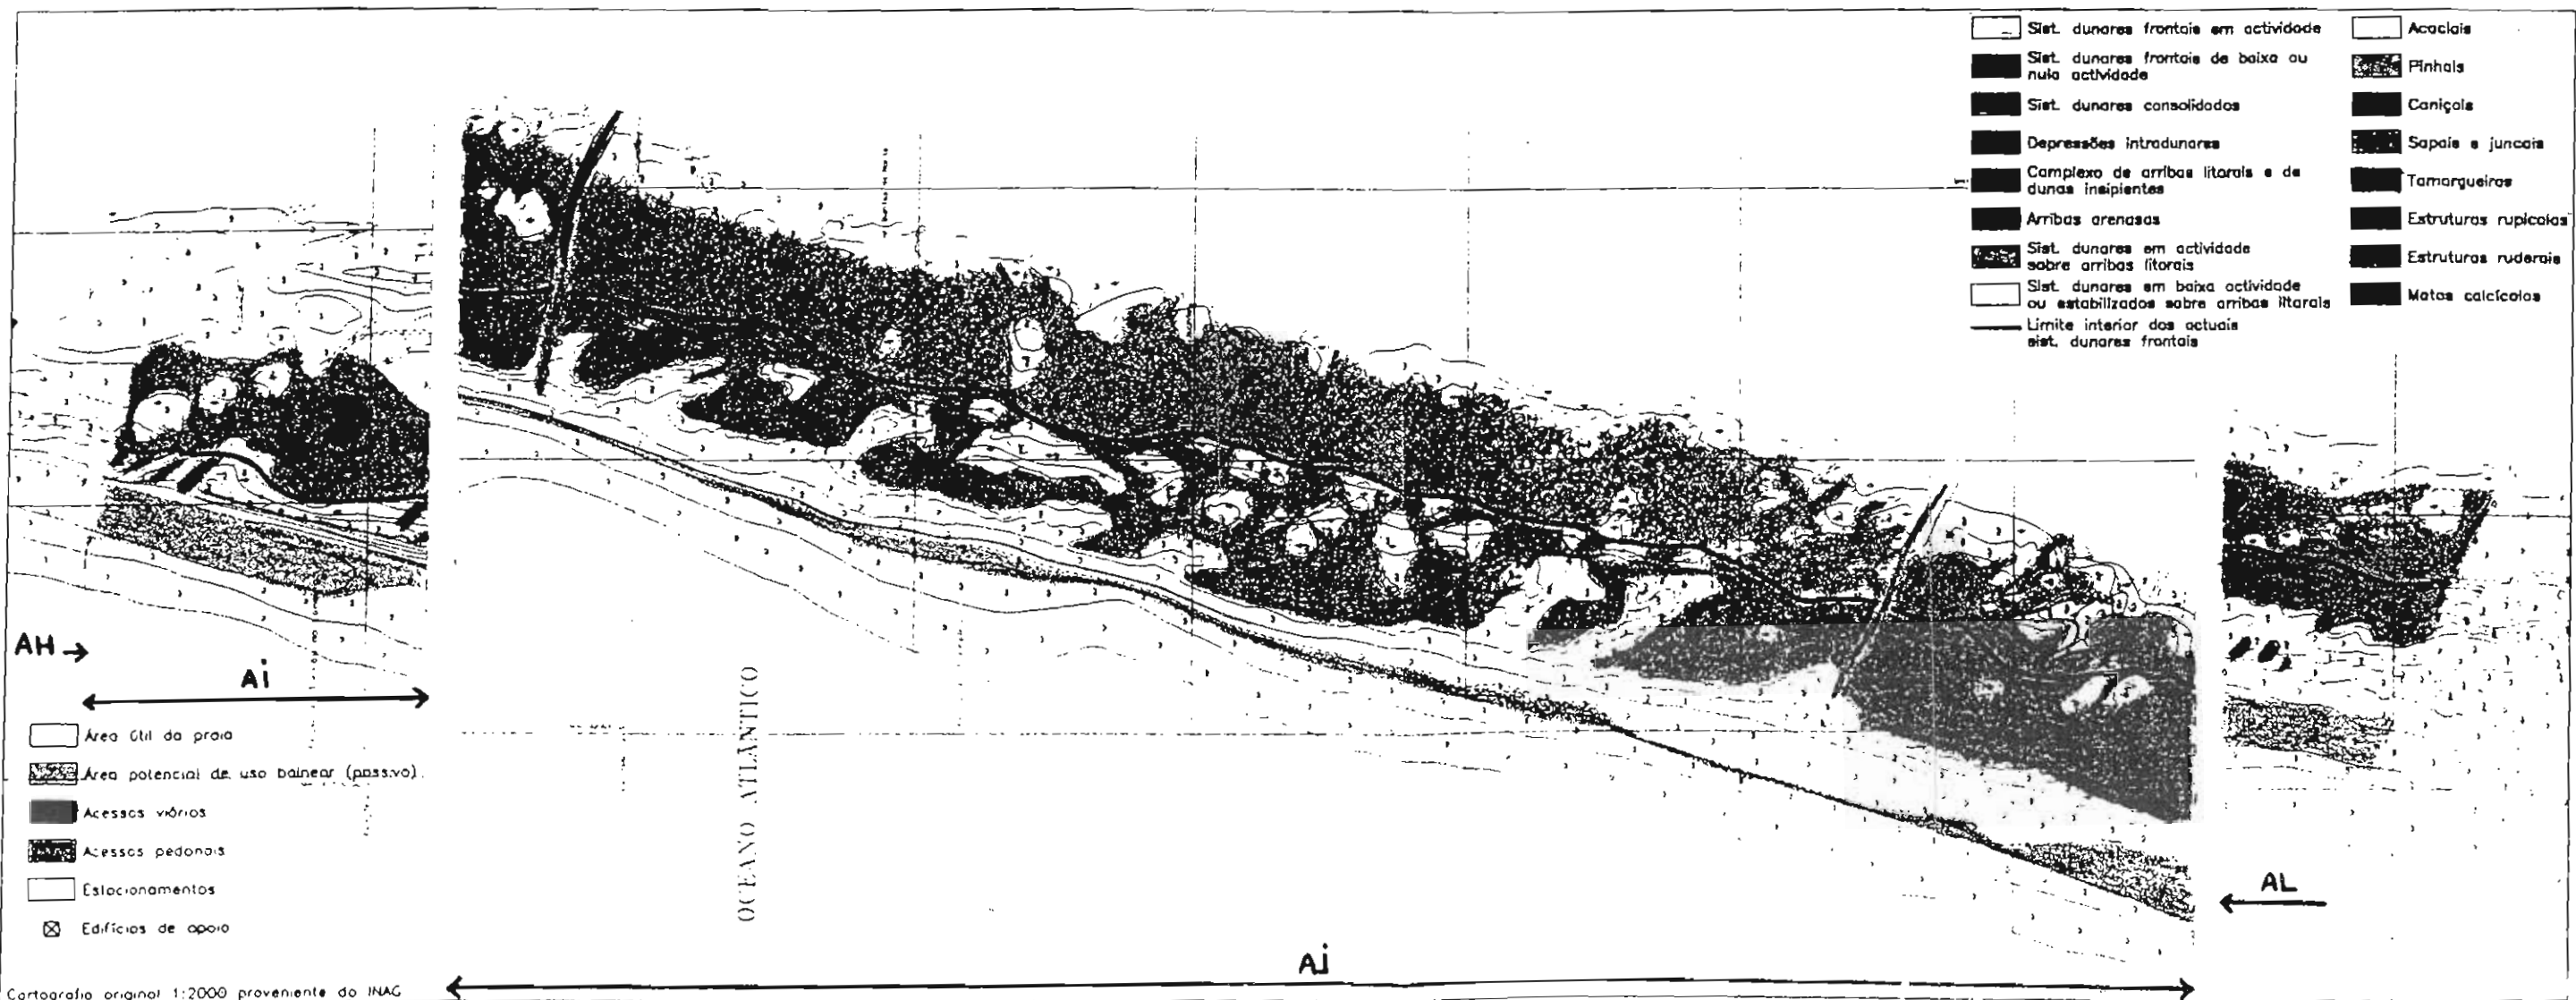
Rodados e pisoteio das dunas

Propostas de intervenção da DRARN Centro Encerramento de acessos; edificação da paliçada; colocação da passadeiras assentas e de passagem superior; reposição de terrenos

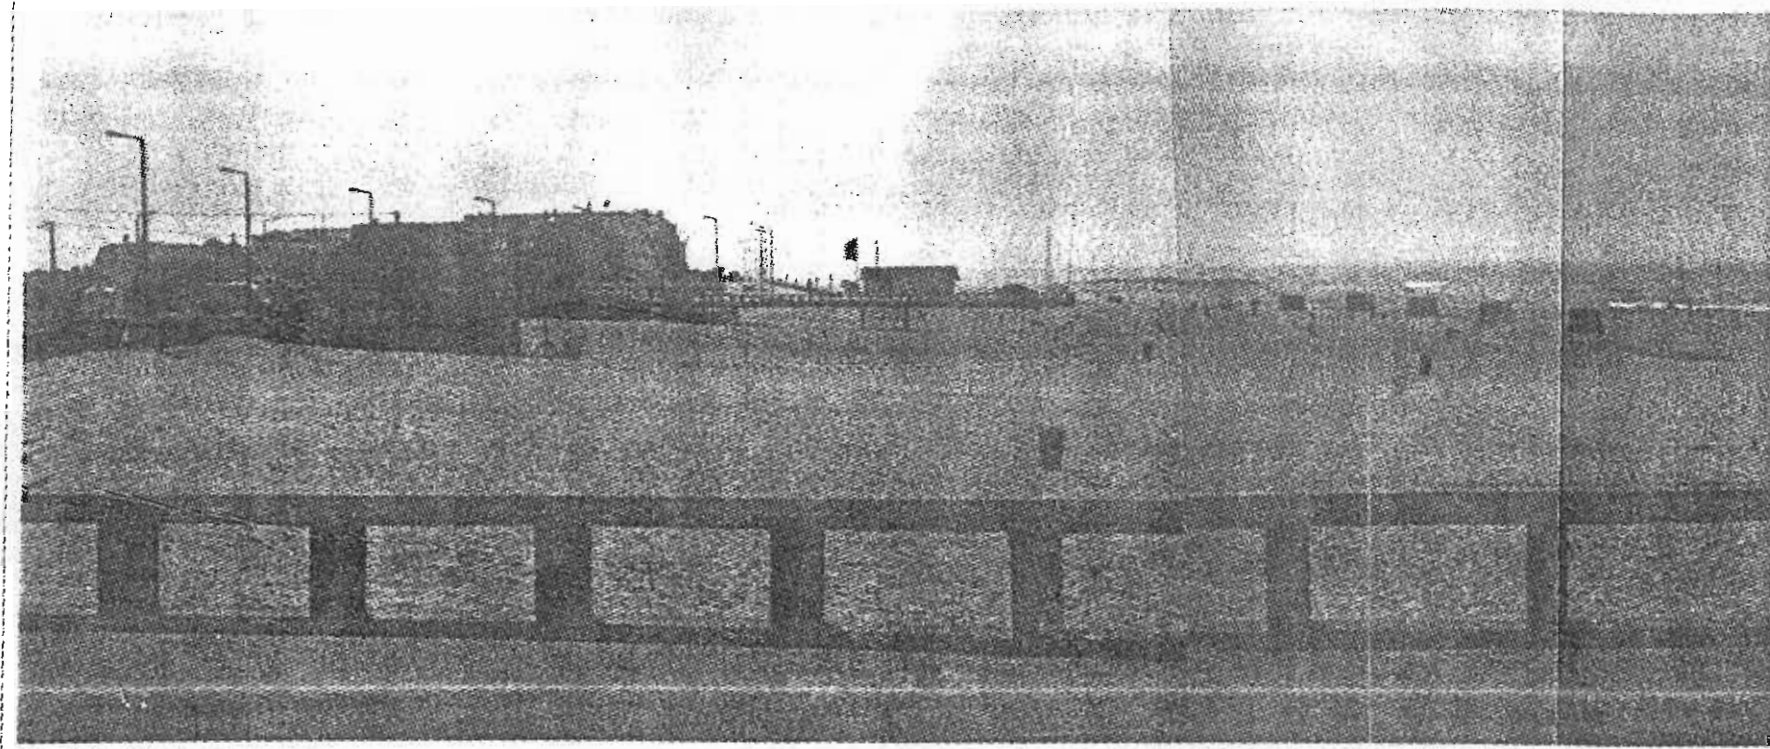
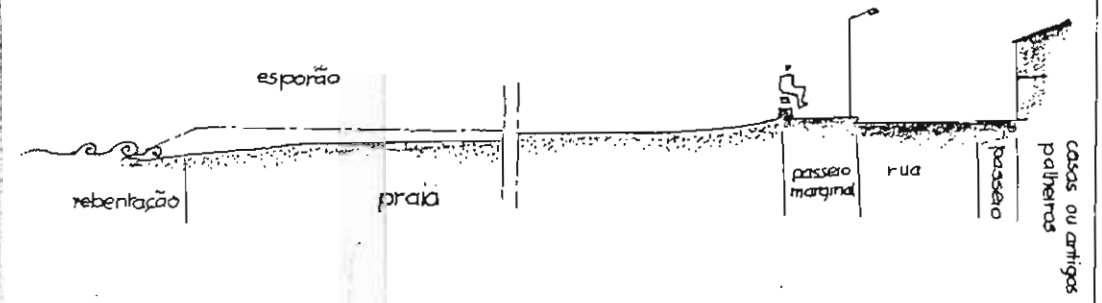
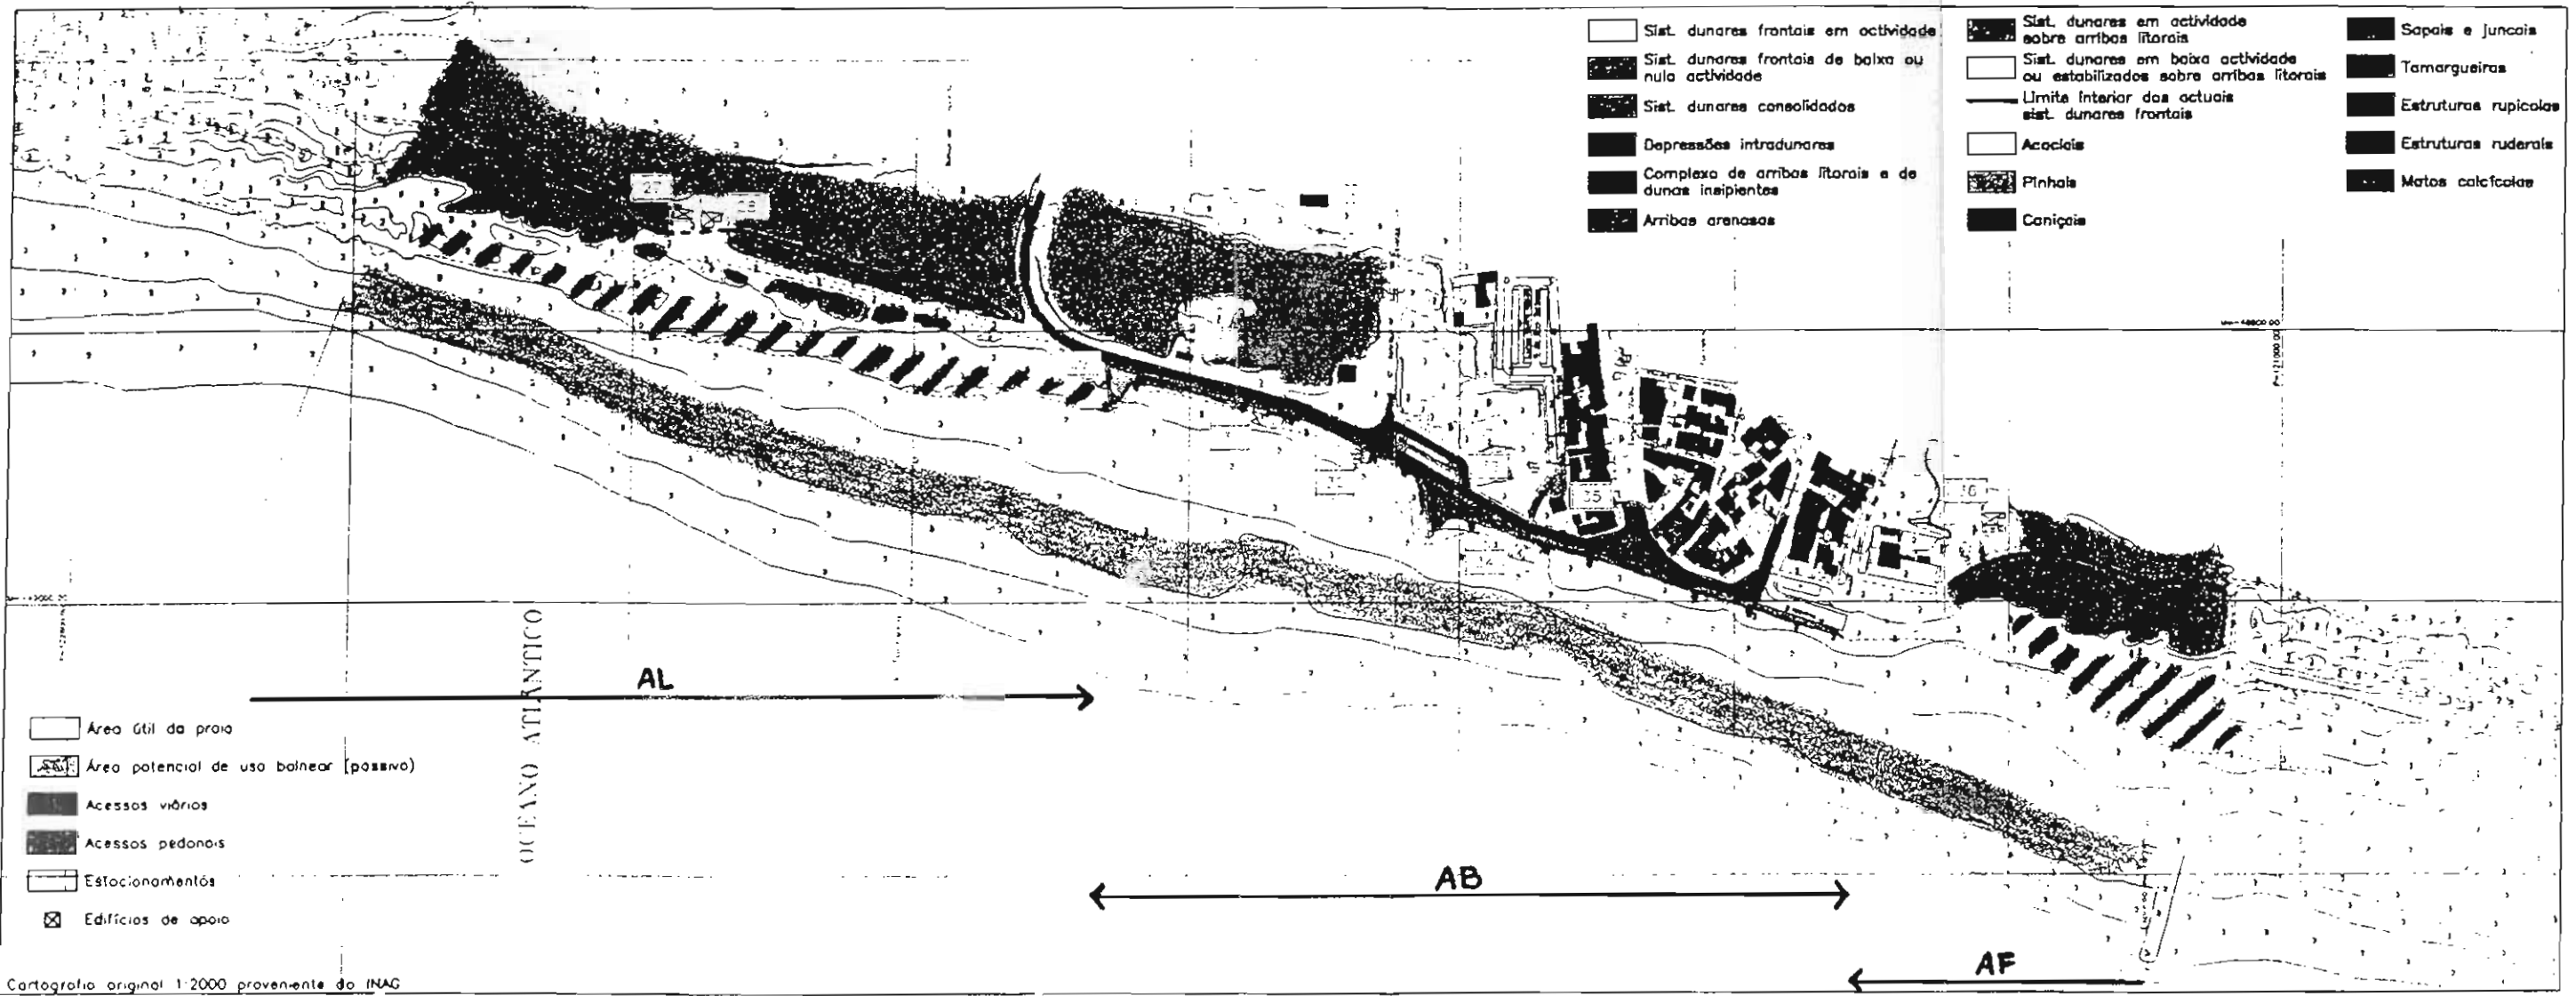
Praia muito larga na zona N do aglomerado; aproveitamento do muro marginal - salão de jogos para crianças no bico N; zona para arte xávega a N do aglomerado; a S está prevista uma ampliação do perímetro urbano, contemplando uma zona de estacionamento; a CM propõe o reforço do esporão existente e a construção de um outro a N

Encerramento de acessos; edificação de vedações e paliçadas; colocação de passareiras assentes; revegetação; acessos arte xávega
