**PLANO INTERMUNICIPAL
DE ORDENAMENTO DA
RIA DE AVEIRO**

**ANEXOS AO RELATÓRIO
DO PLANO - VOL II**

ANEXO VI – LEVANTAMENTO DAS PRAIAS, NÚCLEOS URBANOS LITORAIS E PLANOS DE PRAIA (POOC OVAR - MARINHA GRANDE)

**ANEXO VI - Levantamento das Praias, Núcleos Urbanos Litorais
e Planos de Praia (POOC Ovar - Marinha Grande)**

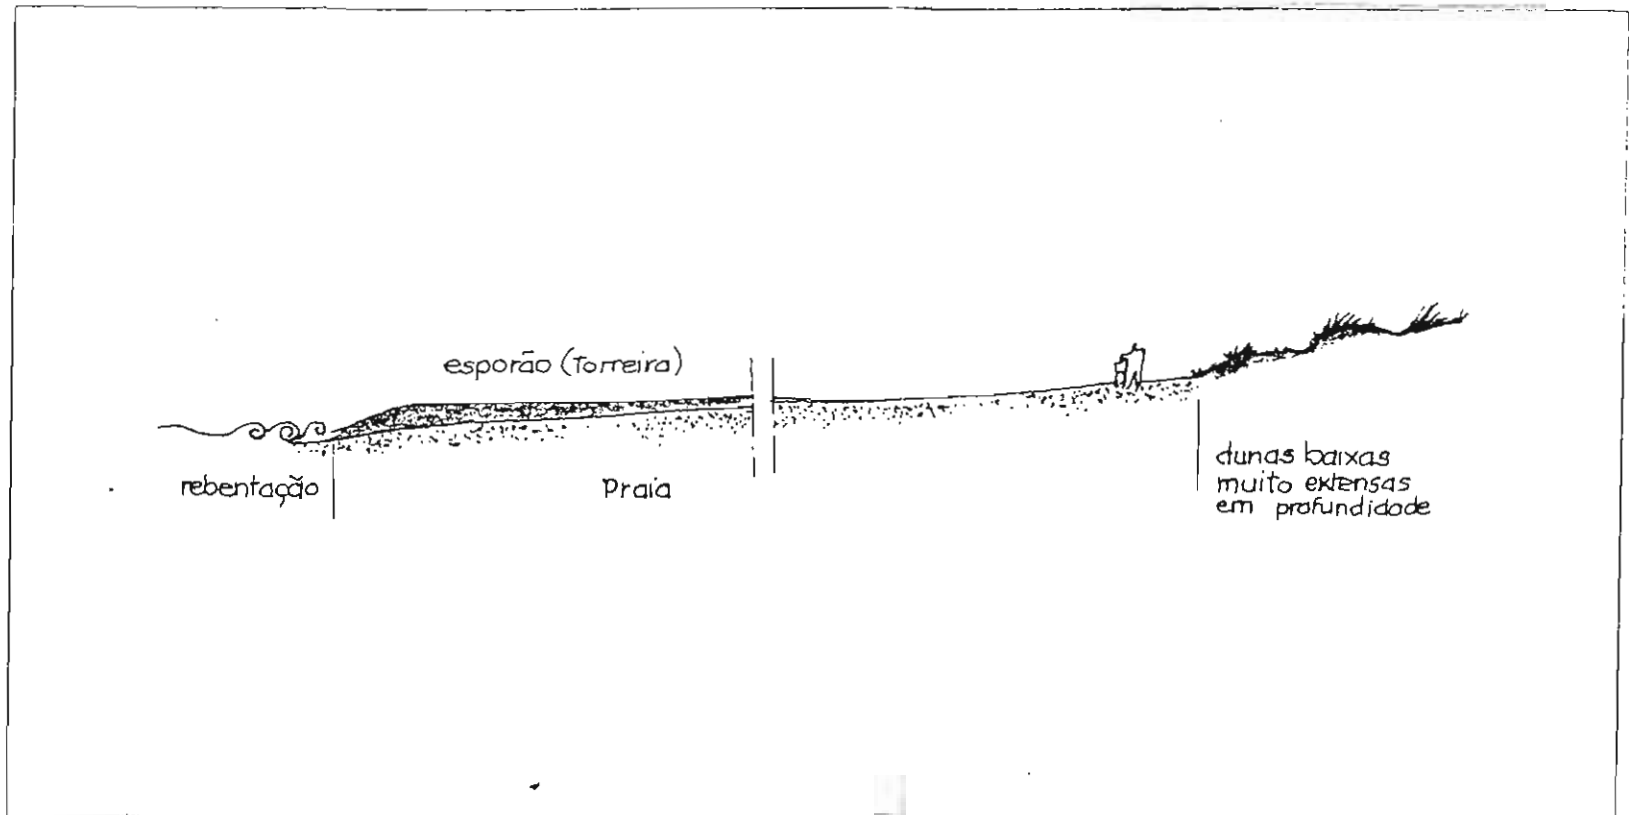
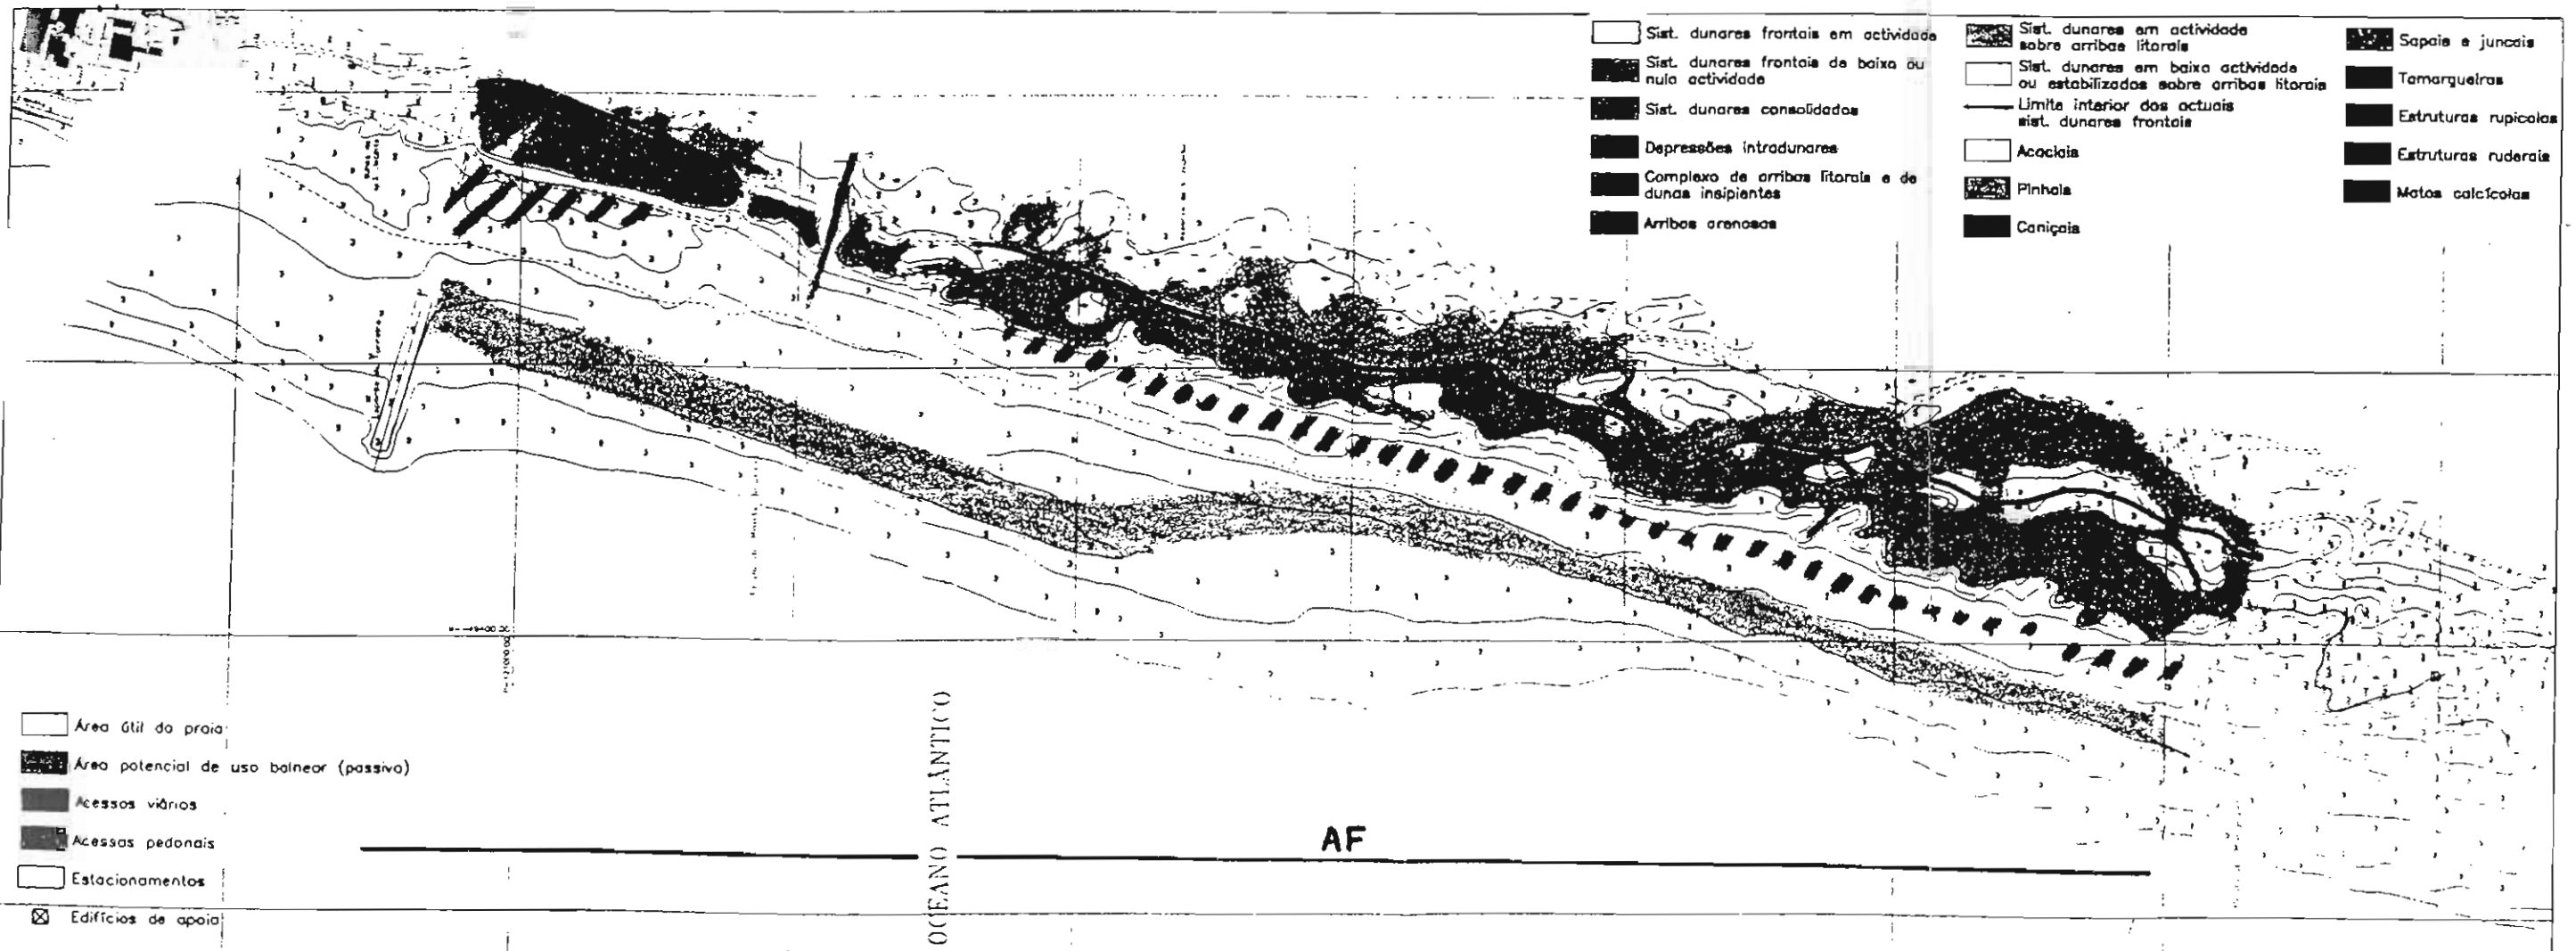
Cartogra a ori: 1:2000, proveniente do INAG

Designação	Praia de Muranzel
Concelho	Murtosa
Freguesia	Torreira
Capitania	Aveiro
Região de Turismo	Rota da Luz

Morfologia dominante	Sistema dunar
Usos dominantes	Natural/ Florestal
Obras de Protecção e Consolidação	
Particularidades	Aldeamento turístico em construção

Observações: Não existe nenhum acesso próximo (< 500 m)

Observações: Acessos sobre as dunas delimitados por vegetação

Praia sem acesso viário utilizada por jipes e motos que transpõem as dunas; futuras pressões de utilização balnear dada a proximidade do aldeamento turístico em construção

Propostas de intervenção da DRARN Centro Encerramento de acessos; revegetação; limpeza

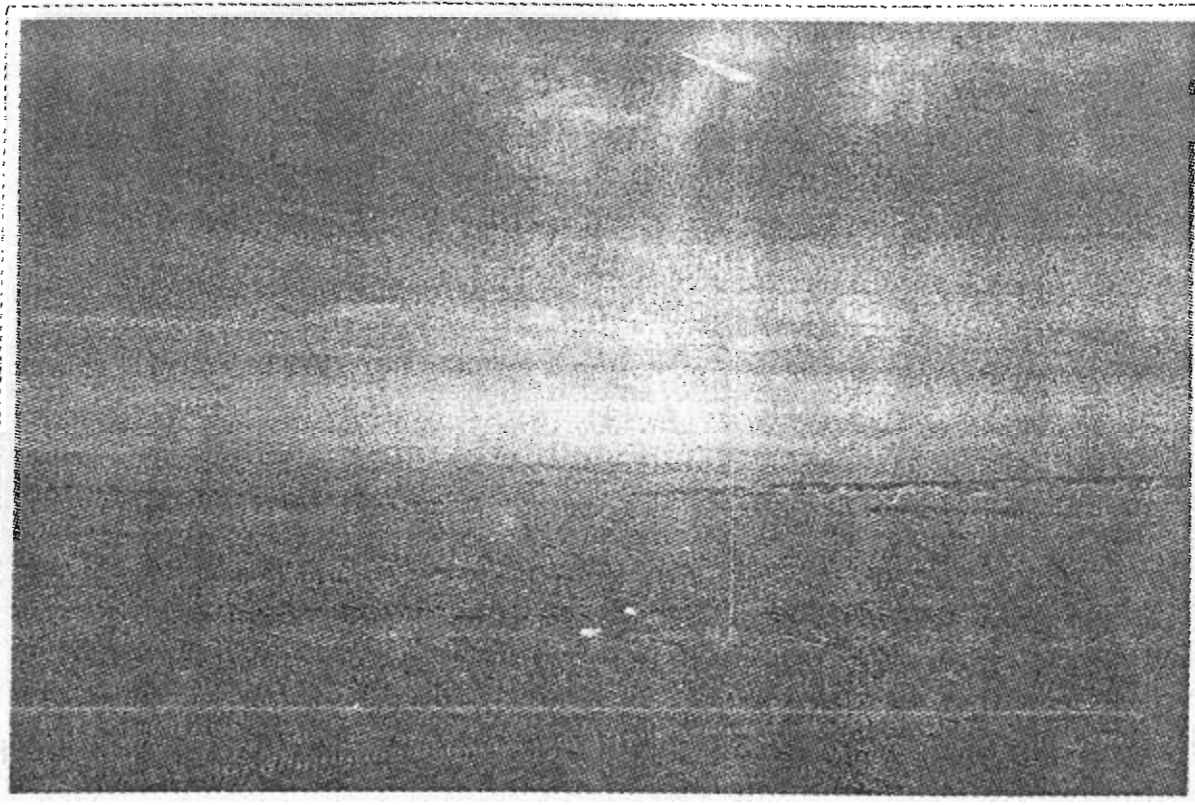
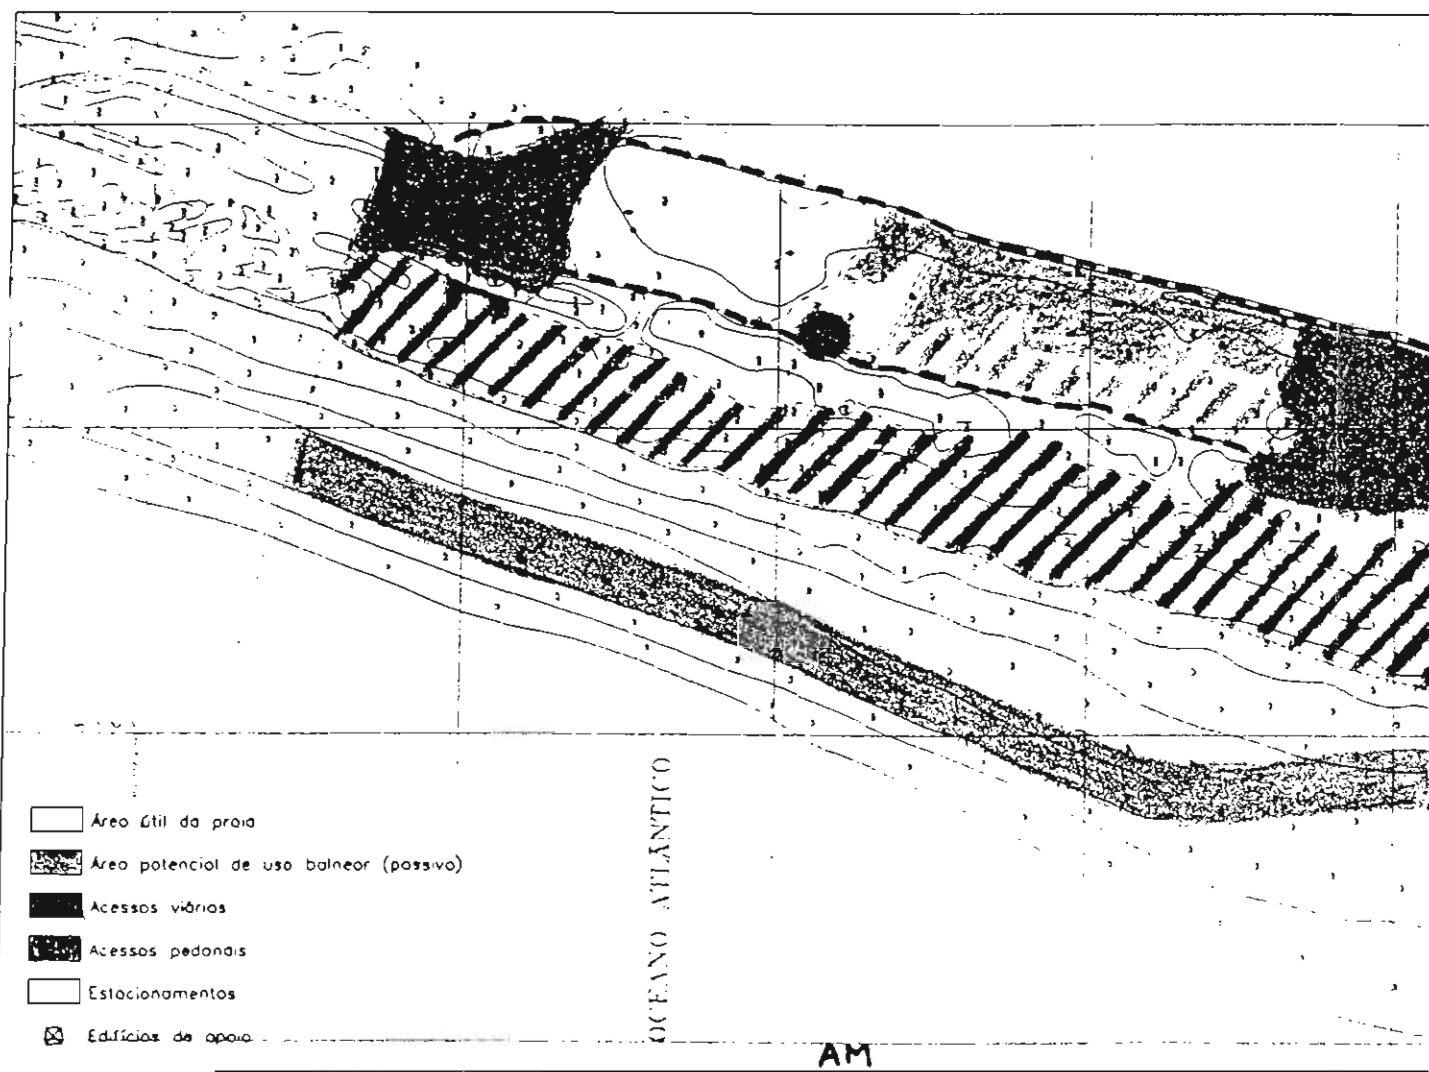
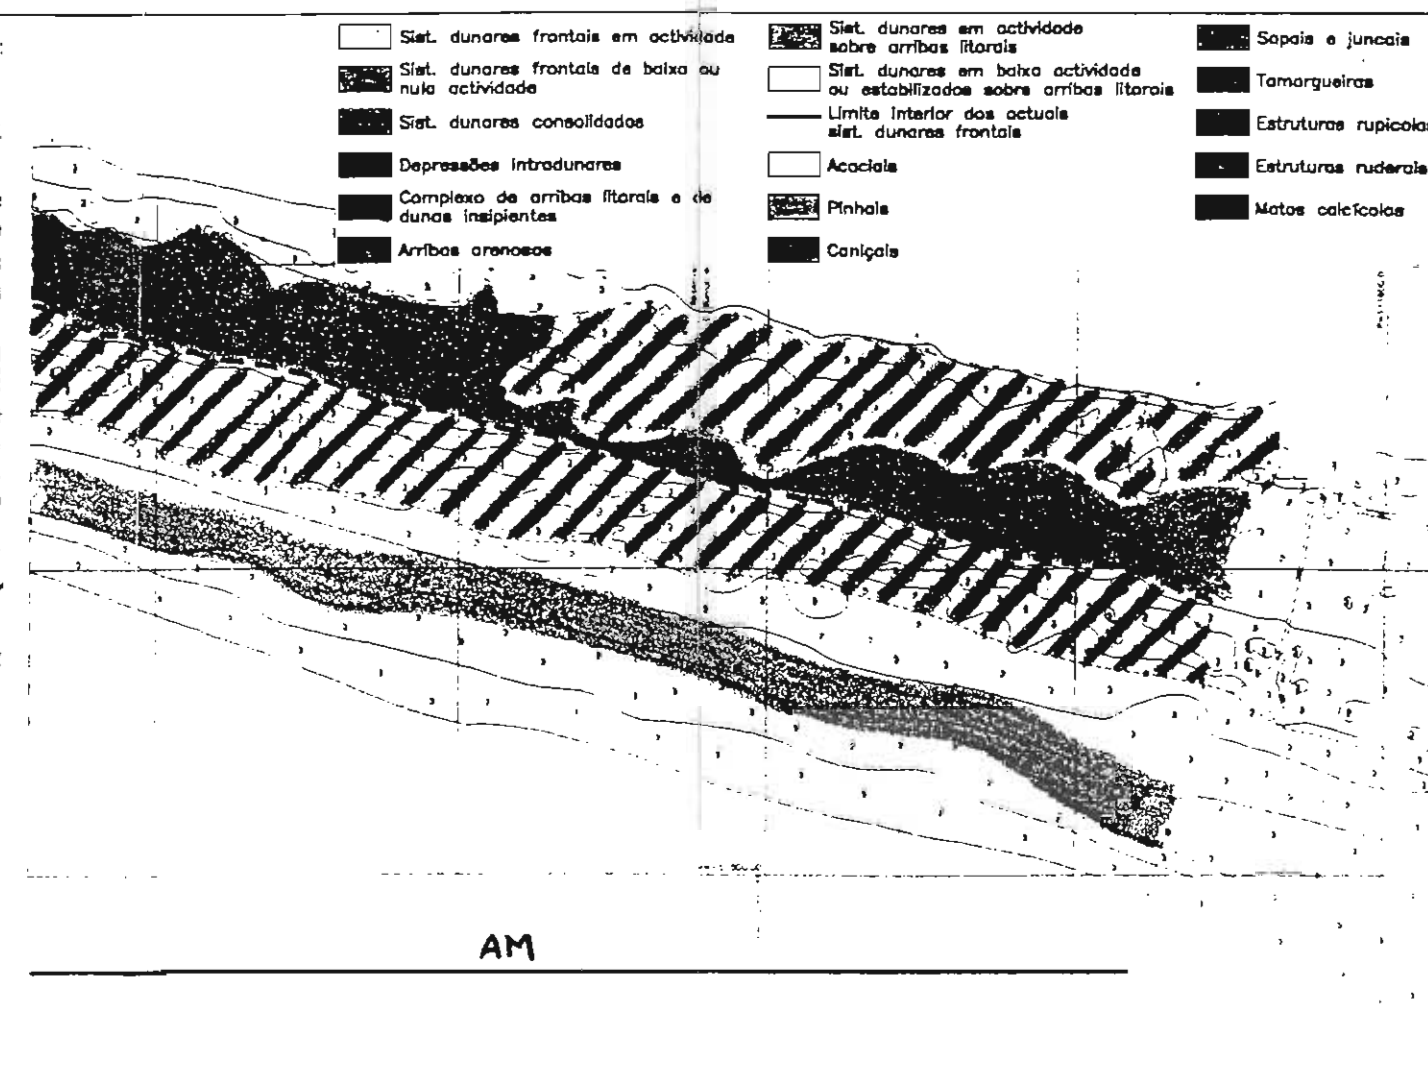
A estabilidade da praia estará garantida se o ritmo de extracção de areias na zona de acumulação do molhe N da Barre de Aveiro não exceder o saldo entre o caudal sólido que eflui do trecho de barlamar e o caudal que transpõe aquele molhe; praia integrada no perímetro de R.N. das Dunes de S. Jacinto; acessos e utilização condicionada pela reserva; praia sem uso balnear

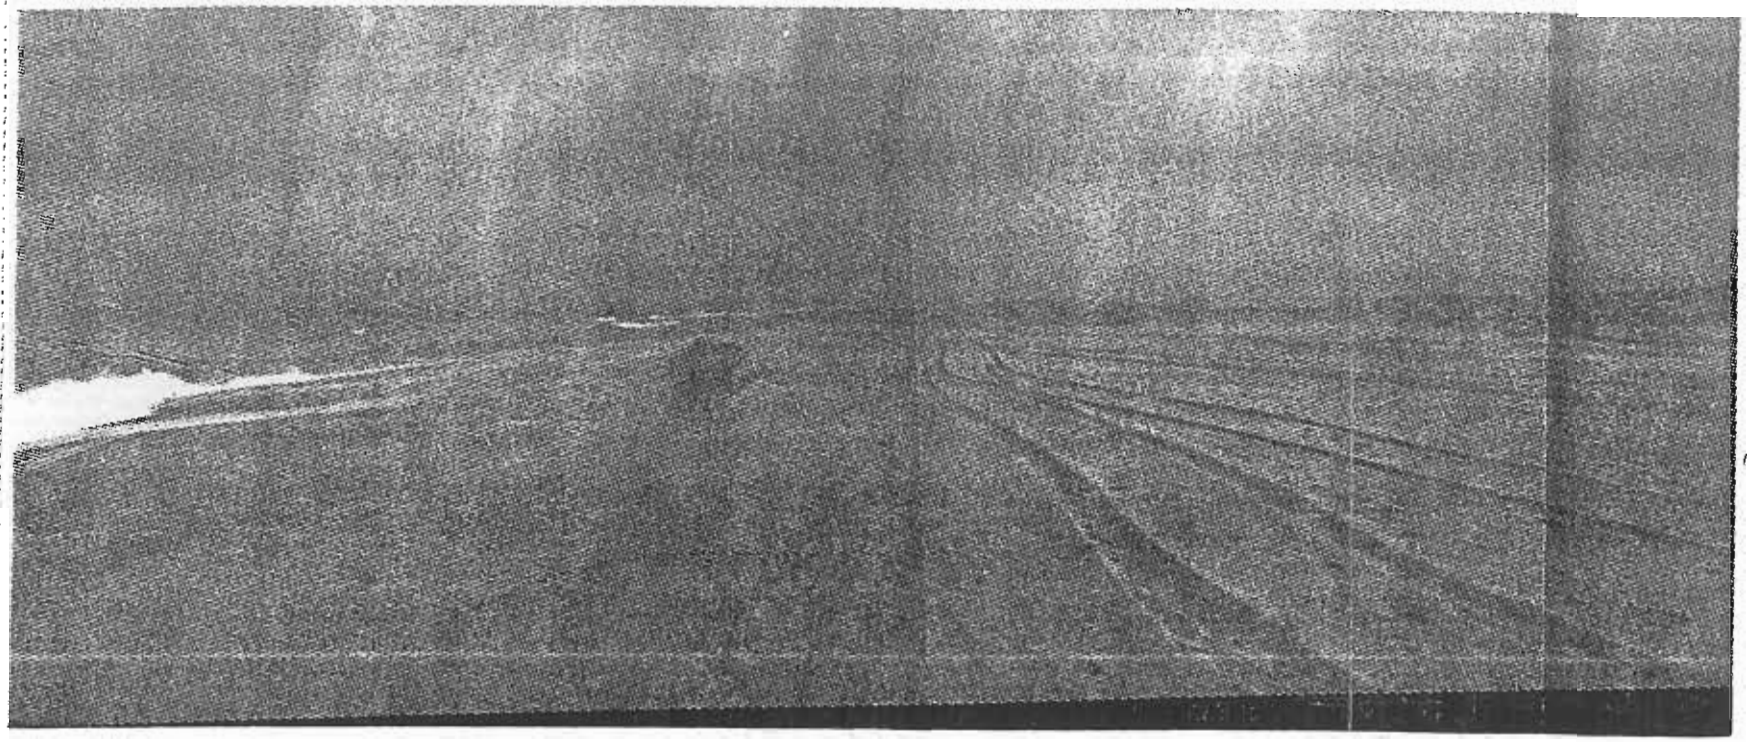
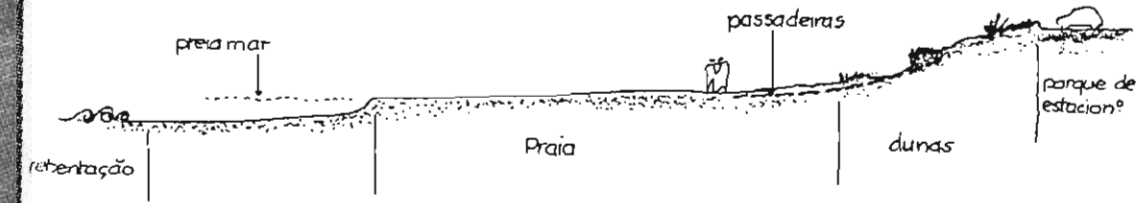
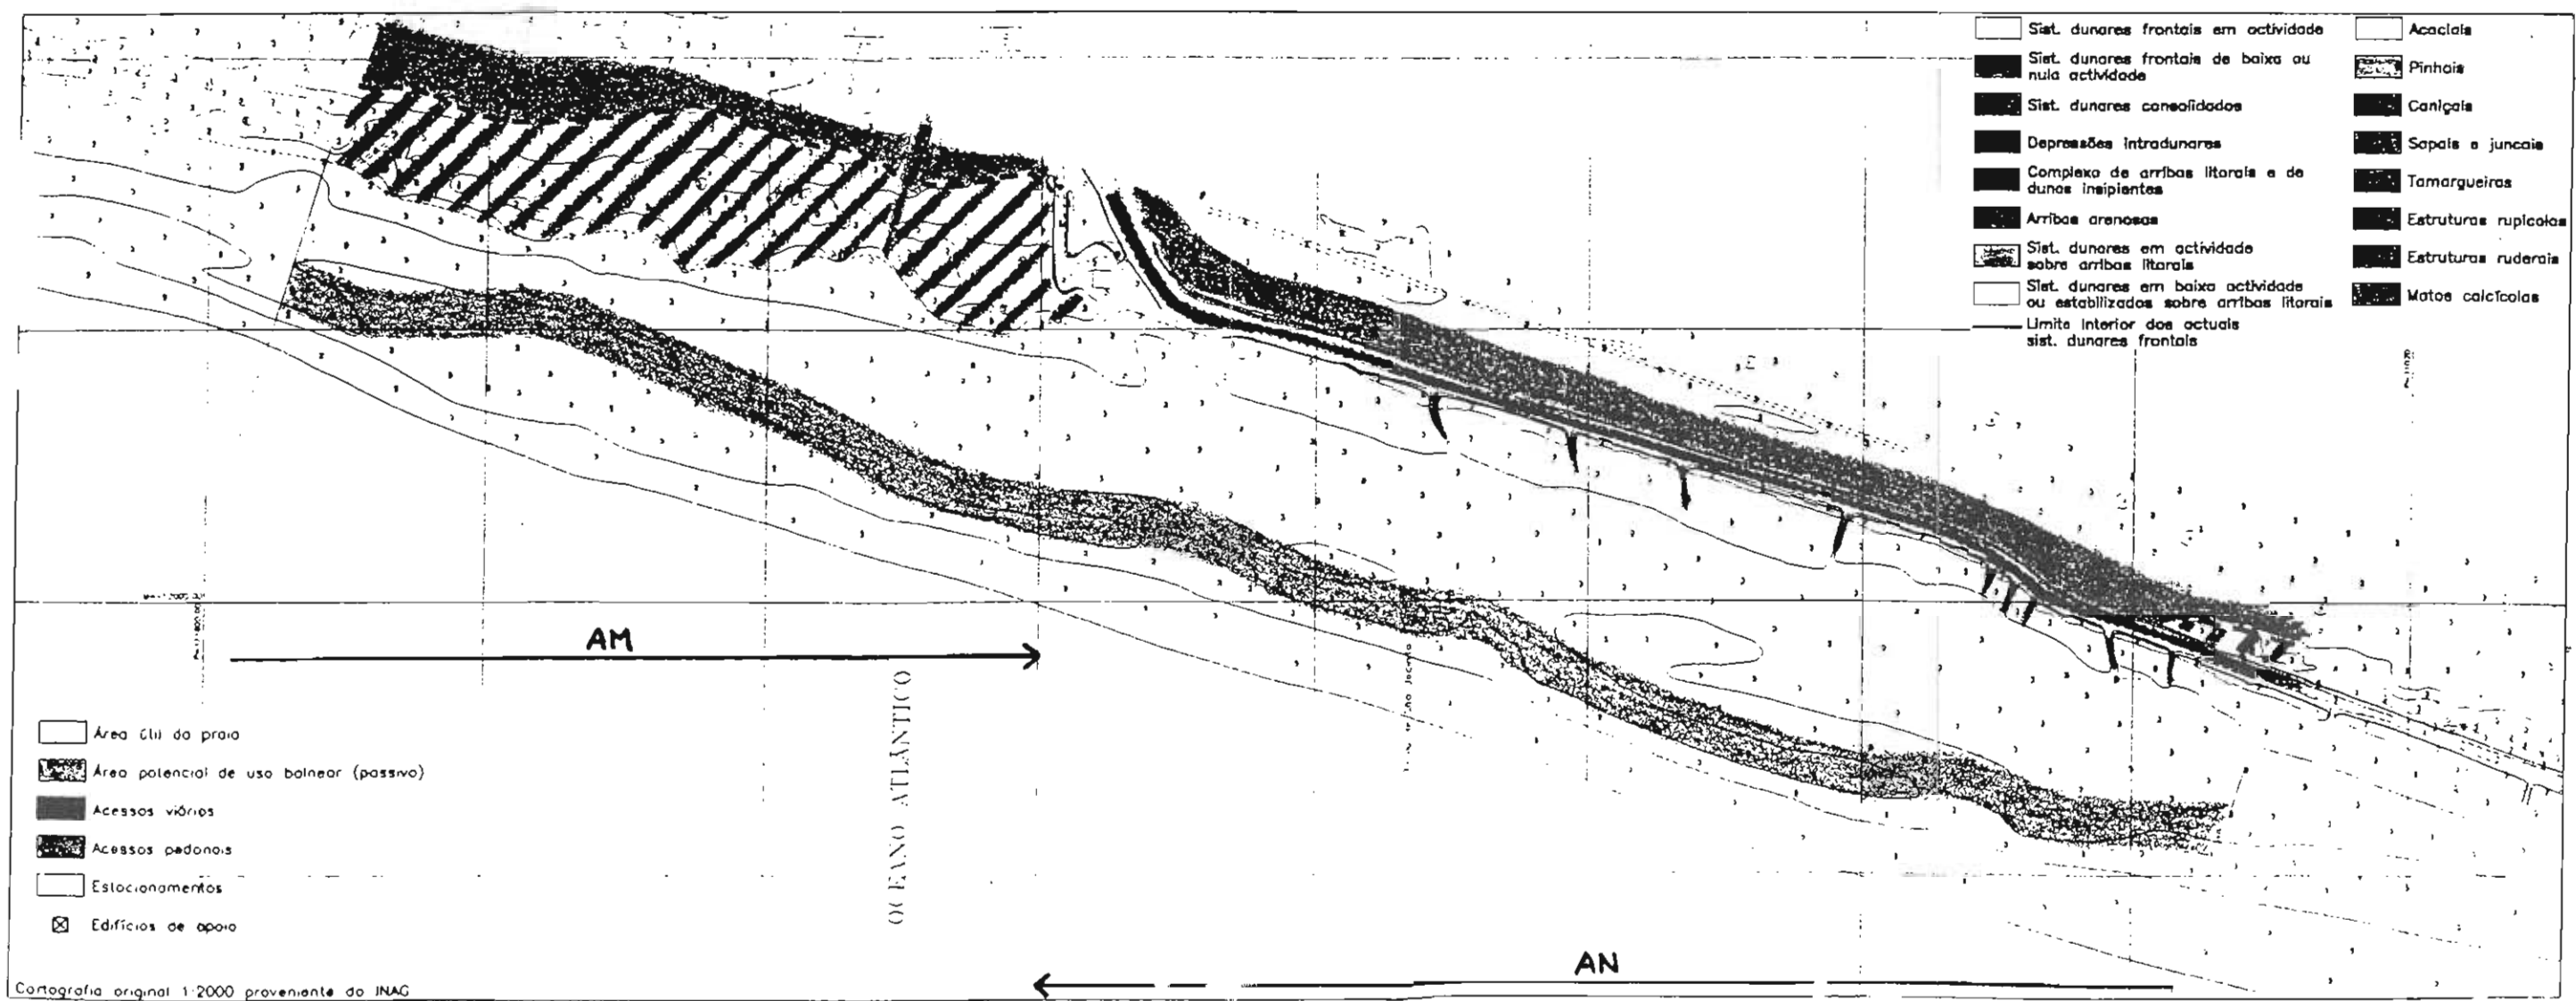
A estabilidade da praia estará garantida se o ritmo da extracção de areias na zona de acumulação do molhe N da Barra de Aveiro não exceder o saído entre o caudal sólido que aflui do trecho a barlamer e o caudal que transpõe aquele molhe; a abertura da vie para a exploração de areias originou a destruição de toda a frente dunar paralela a esta vie; uso balnear condicionando pela fraca acessibilidade e pela própria exploração de areias

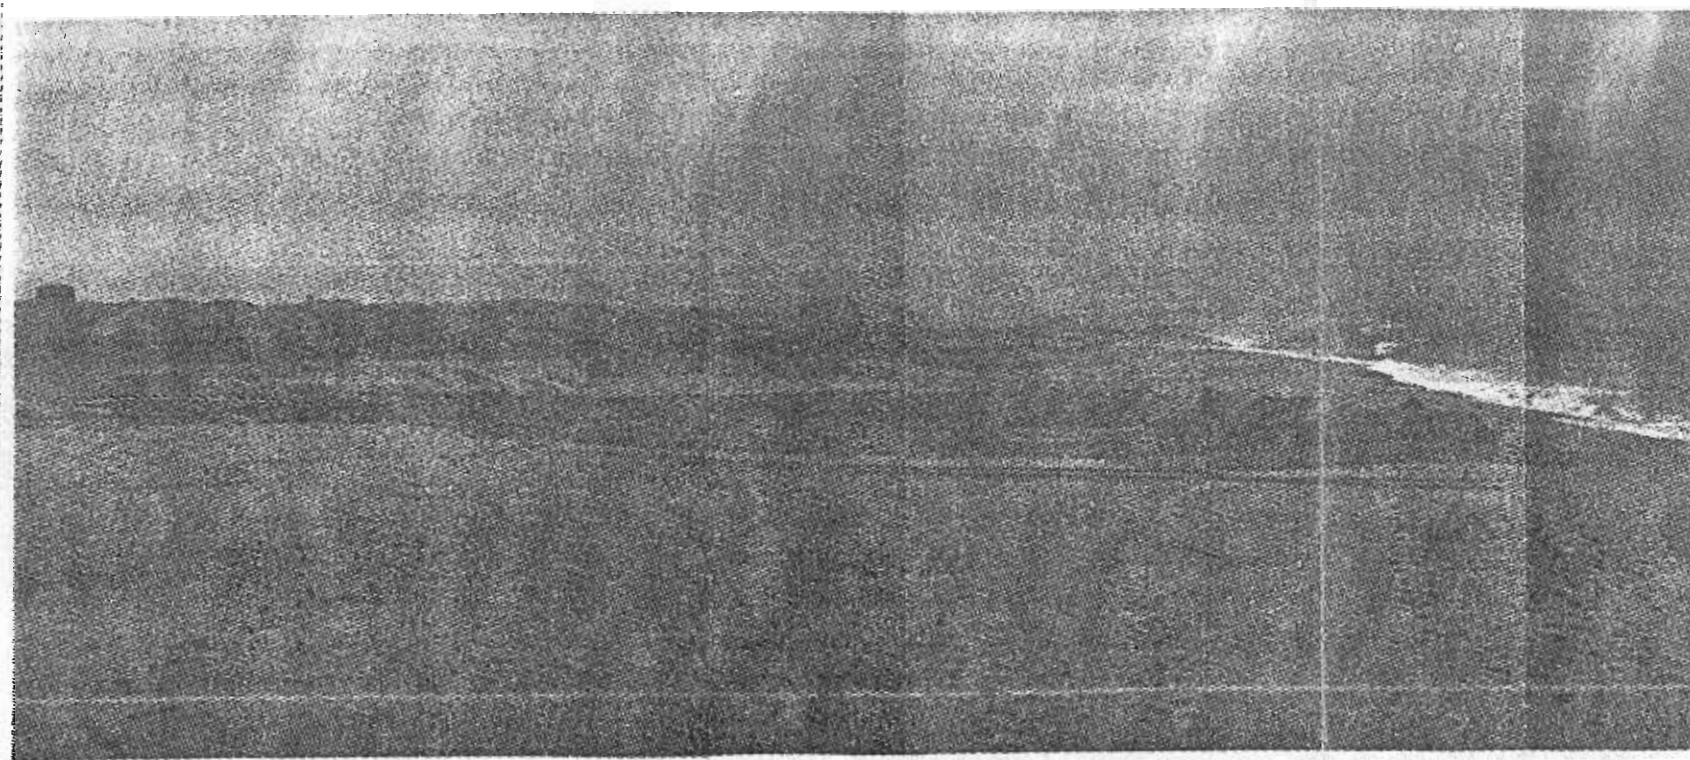
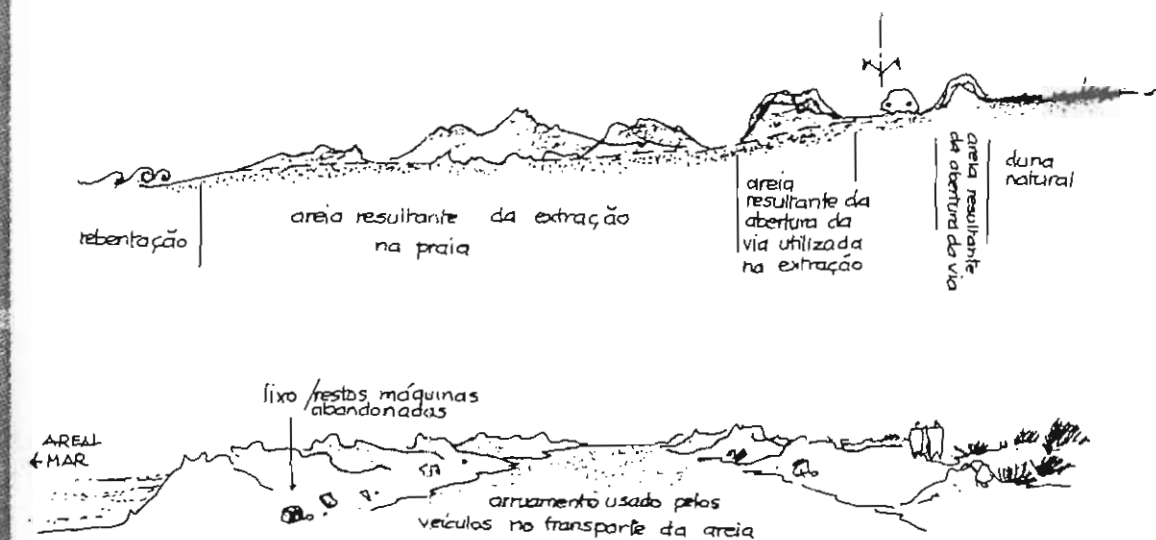
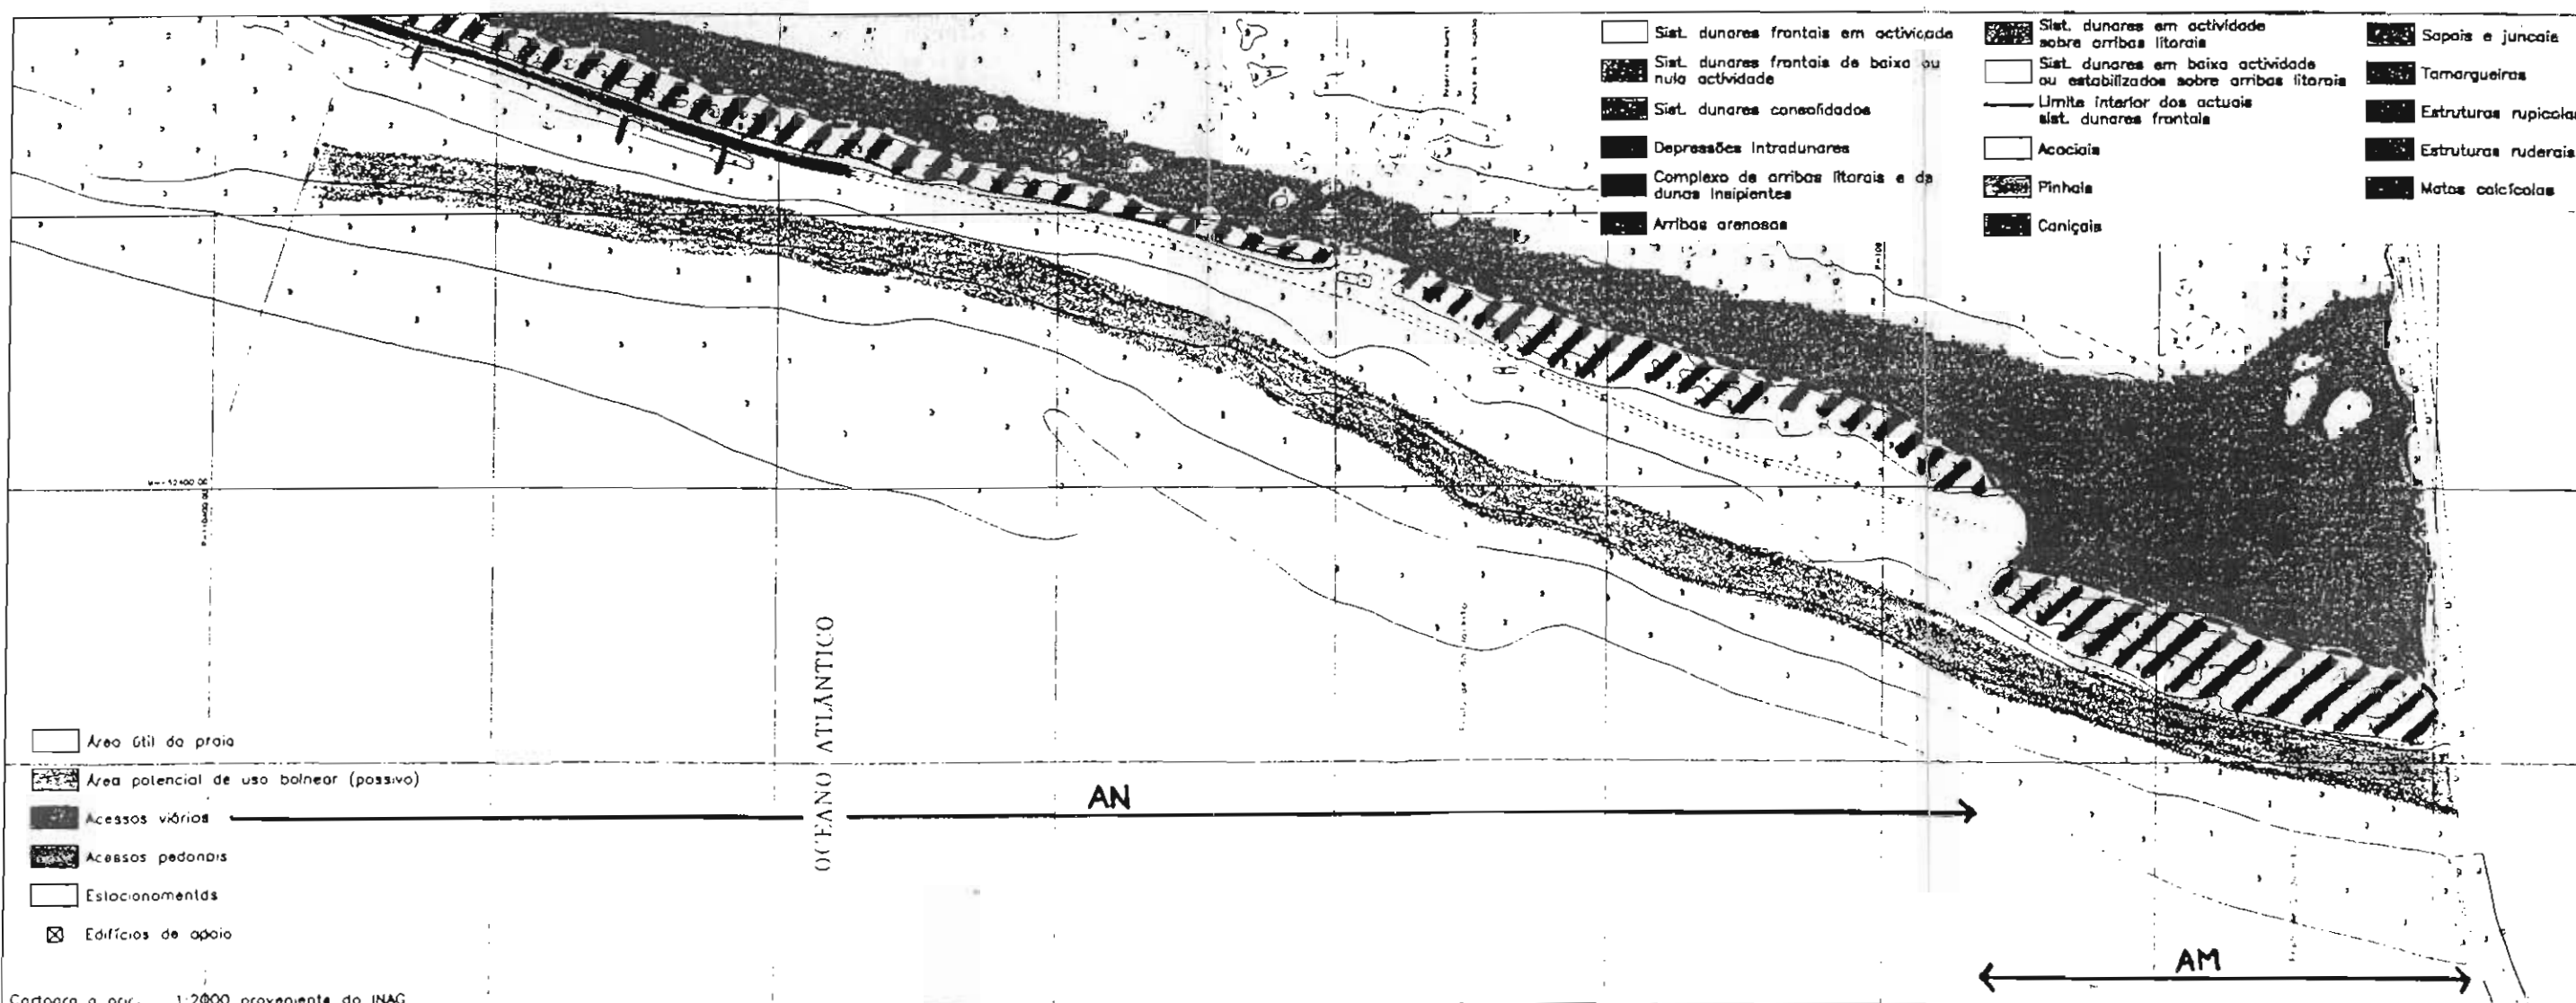
A estabilidade da praia estará garantida se o ritmo da extracção de areias na zona de acumulação do molhe N da Barra de Aveiro não exceder o saldo entre o caudal sólido que flui do tracho e barlamar e o caudal que transpõe aquele molhe; praia sujeita a intensa extracção de areias; destruição do sistema dunar provocada pela abertura da via paralela à costa

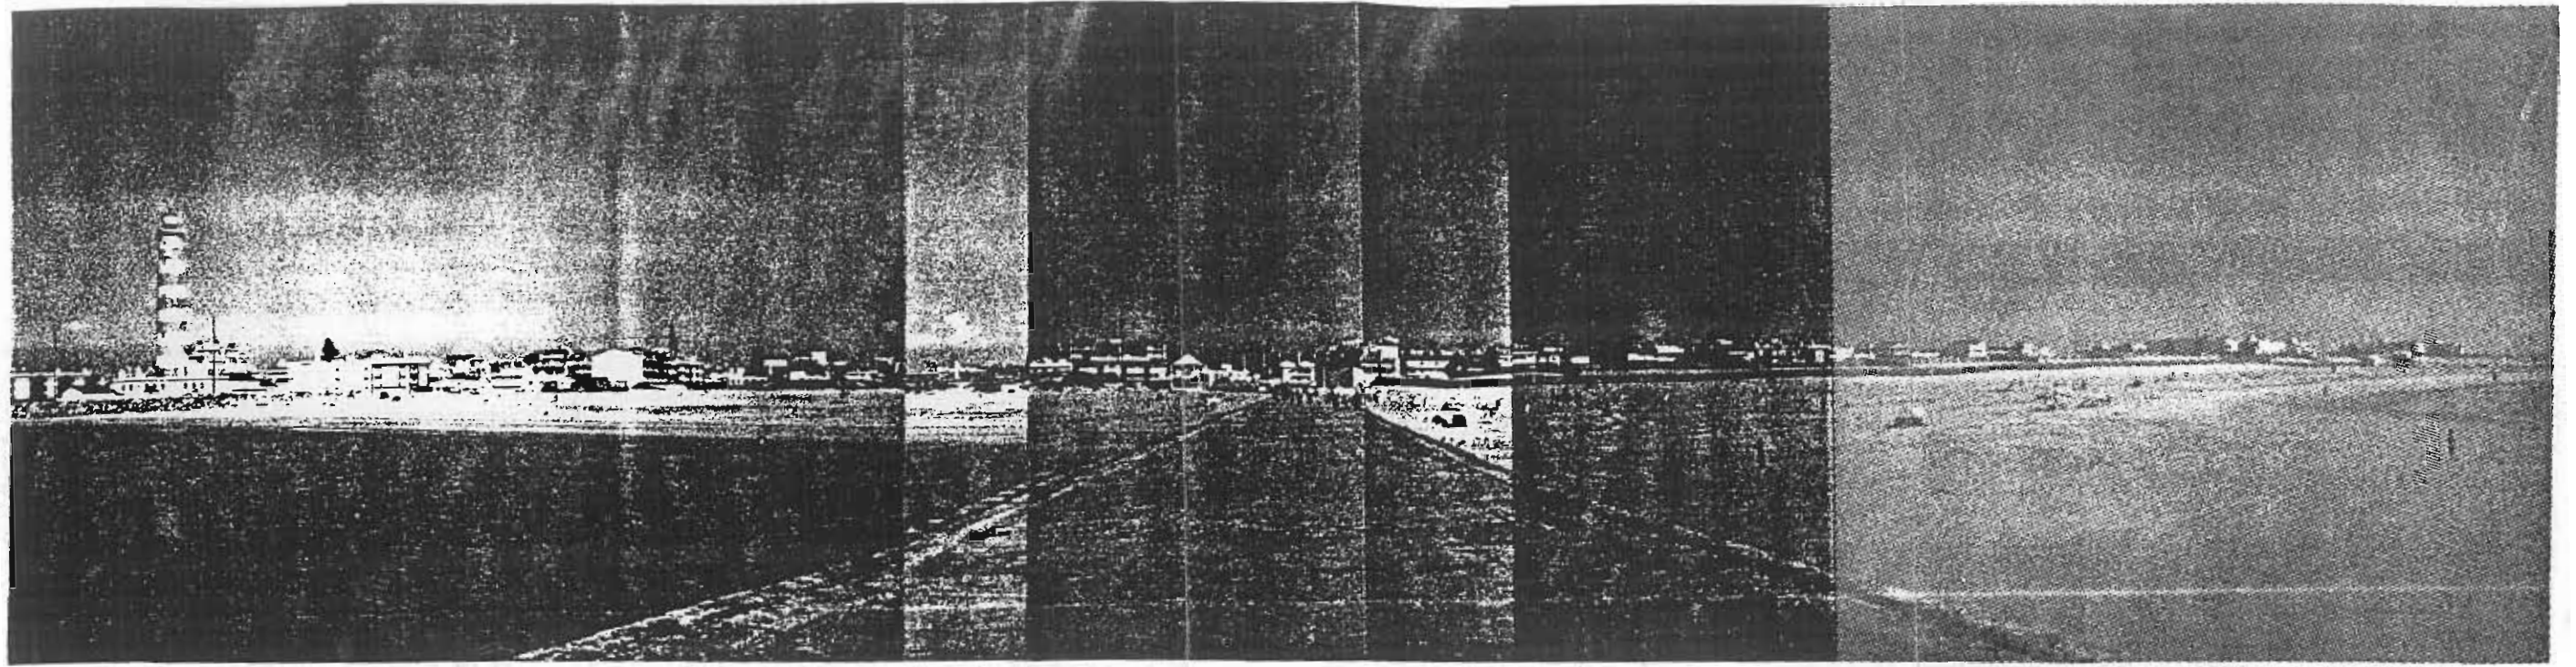
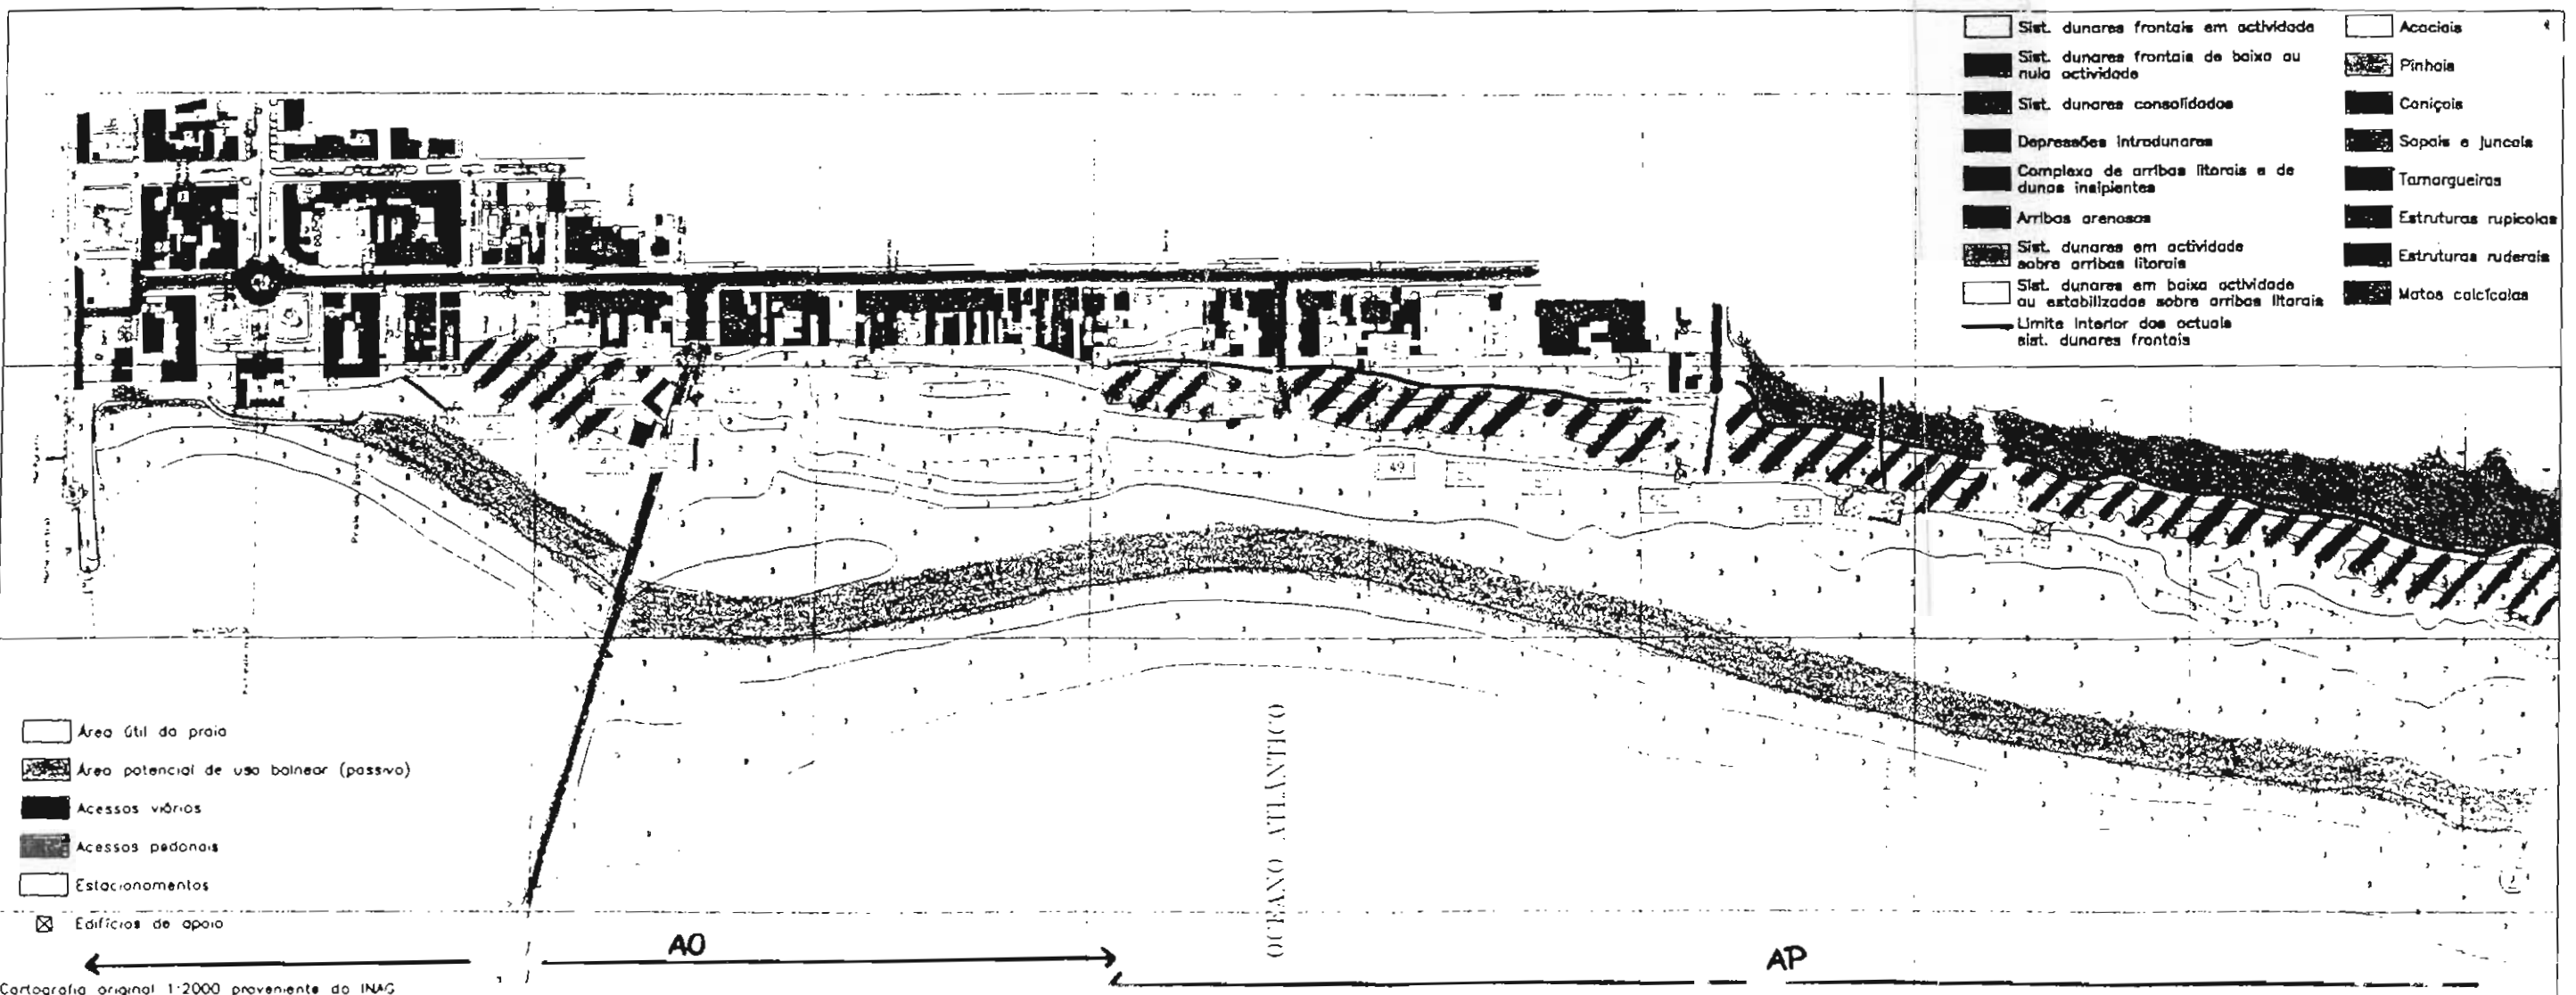
A instabilidade da praia está associada à do banco exterior da Barra de Aveiro; o molhe S origina a descontinuidade da praia; em frente ao ferol existem estruturas de amortecimento das ondas; na ante-praia sistema dunar com vegetação rasteira; a S praia muito larga
