**PLANO INTERMUNICIPAL
DE ORDENAMENTO DA
RIA DE AVEIRO**

**ANEXOS AO RELATÓRIO
DO PLANO - VOL II**

ANEXO VI – LEVANTAMENTO DAS PRAIAS, NÚCLEOS URBANOS LITORAIS E PLANOS DE PRAIA (POOC OVAR - MARINHA GRANDE)

**ANEXO VI - Levantamento das Praias, Núcleos Urbanos Litorais
e Planos de Praia (POOC Ovar - Marinha Grande)**

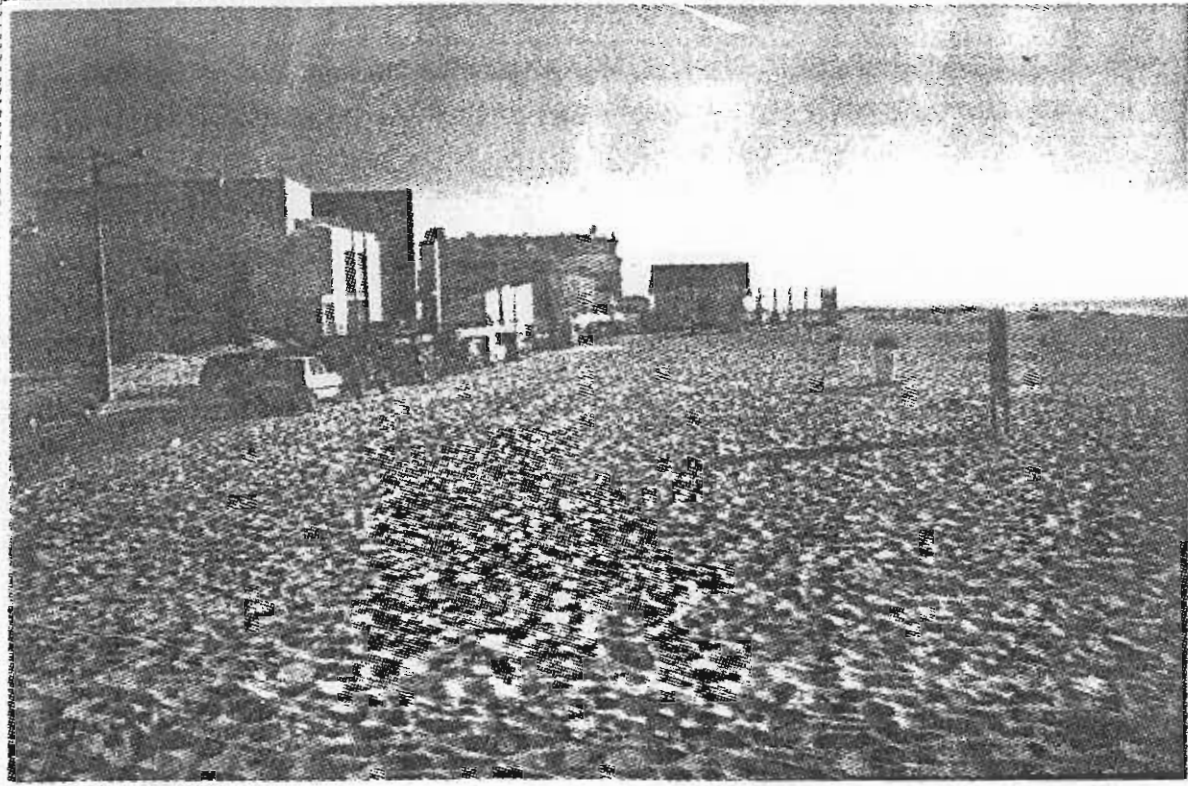
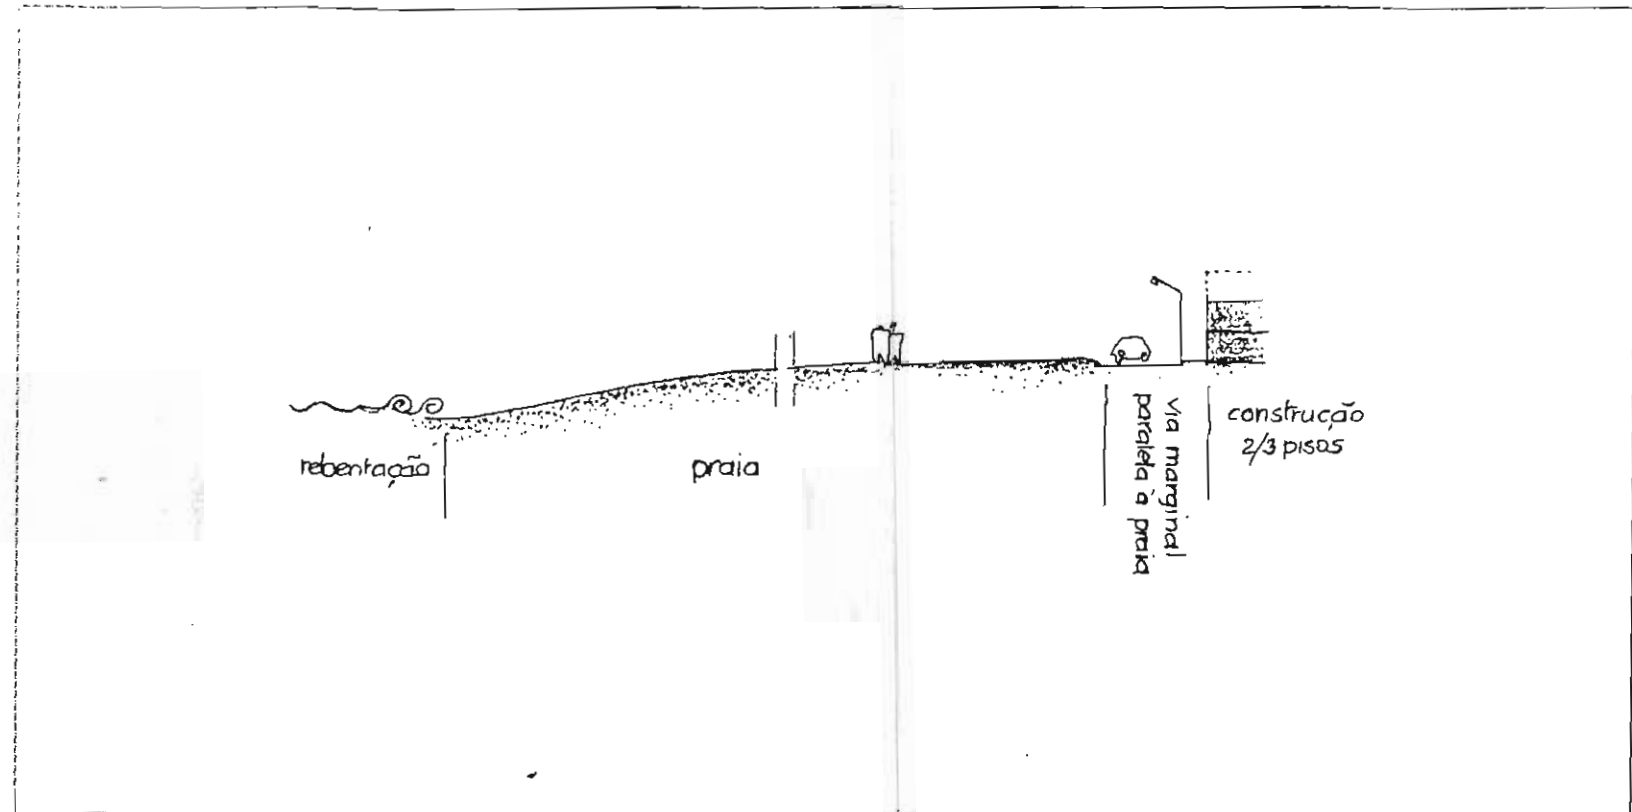
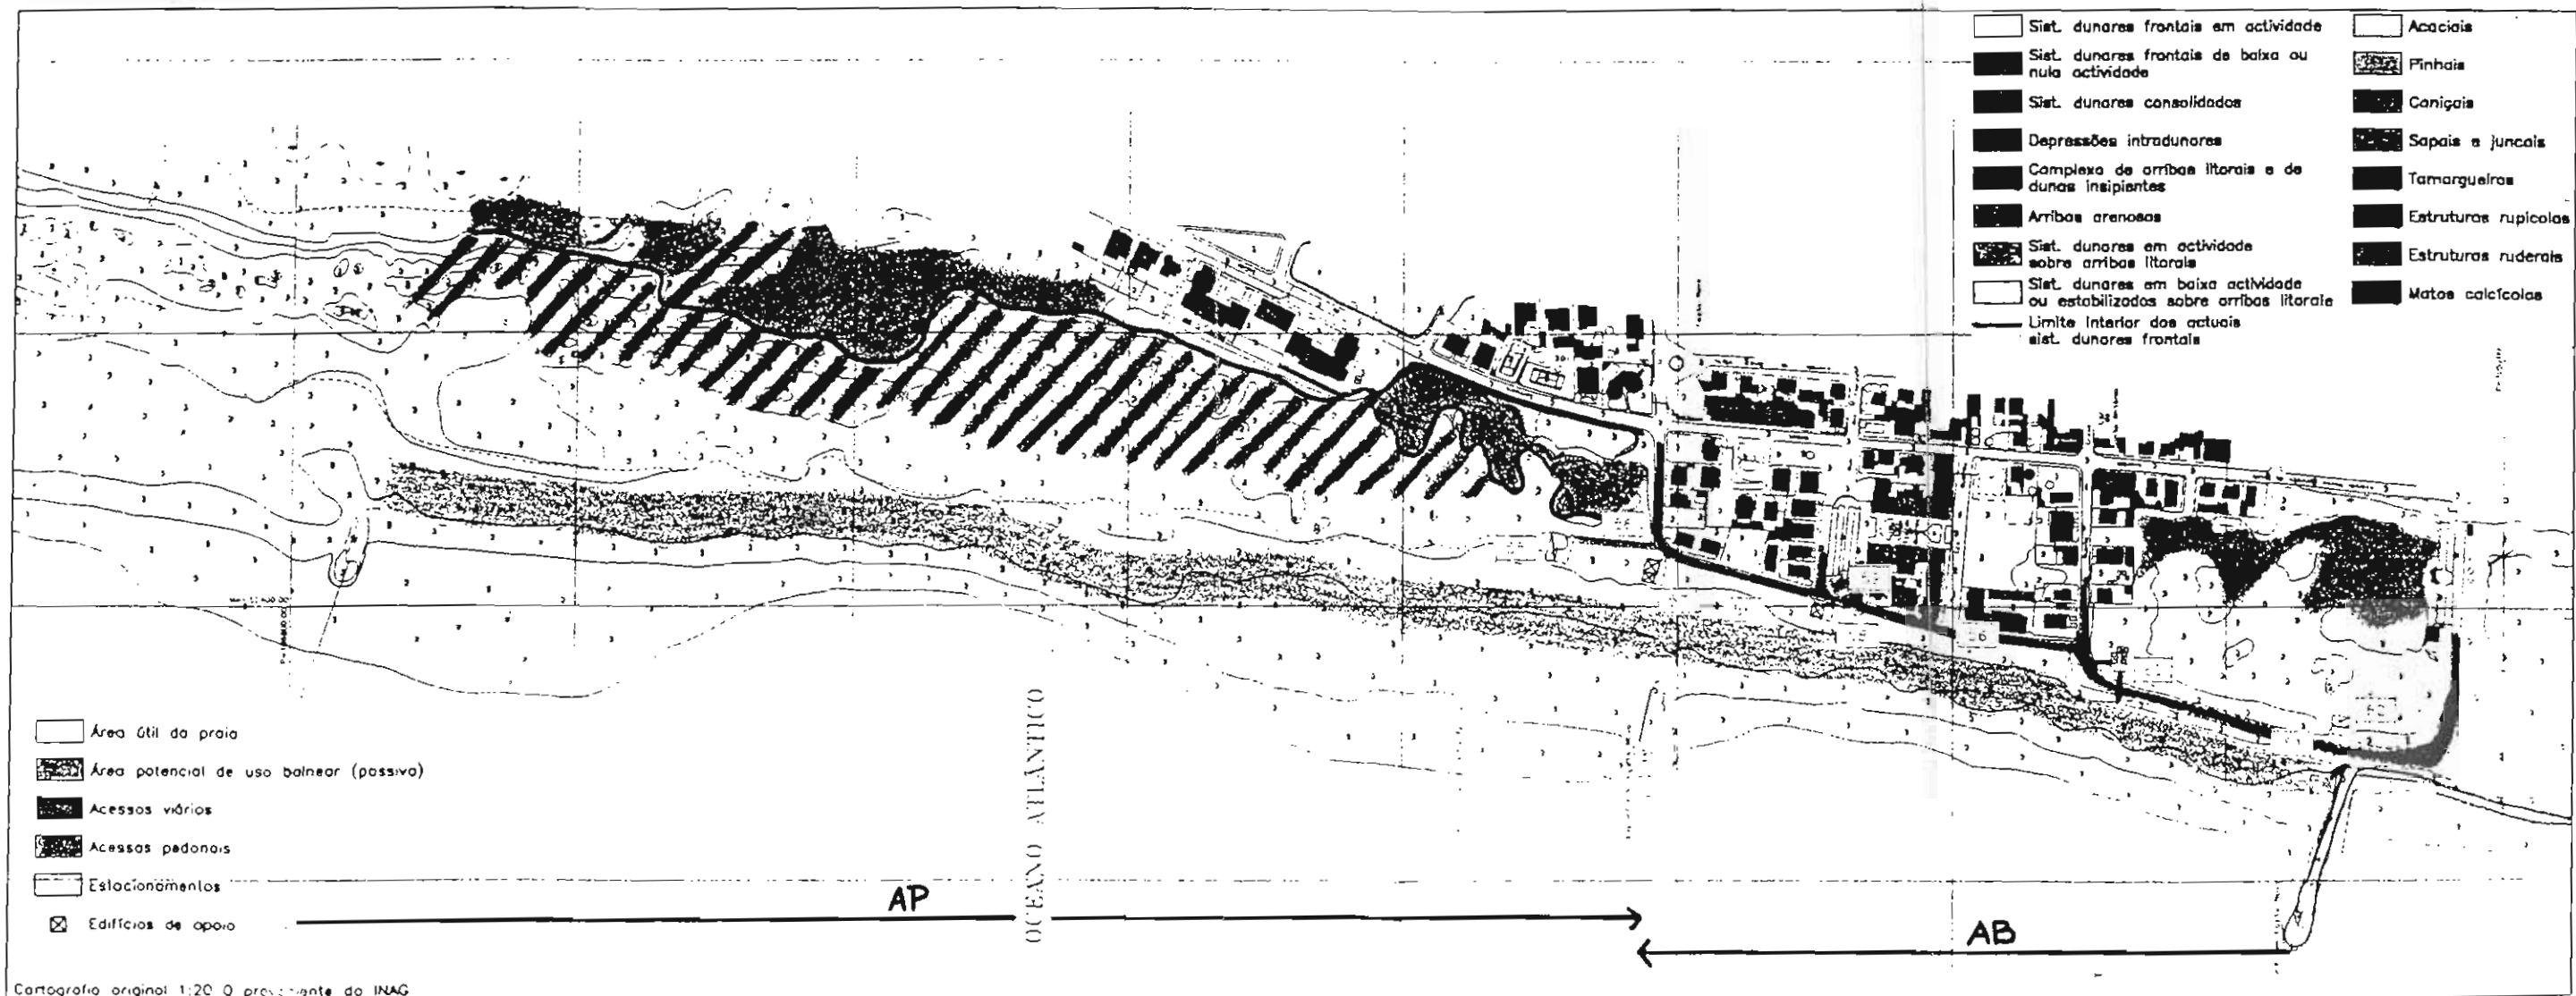
Ficha P: 17

A instabilidade da praia está associada à do banco exterior de Barra de Aveiro; estrengulamento viário e insuficientes áreas de estacionamento

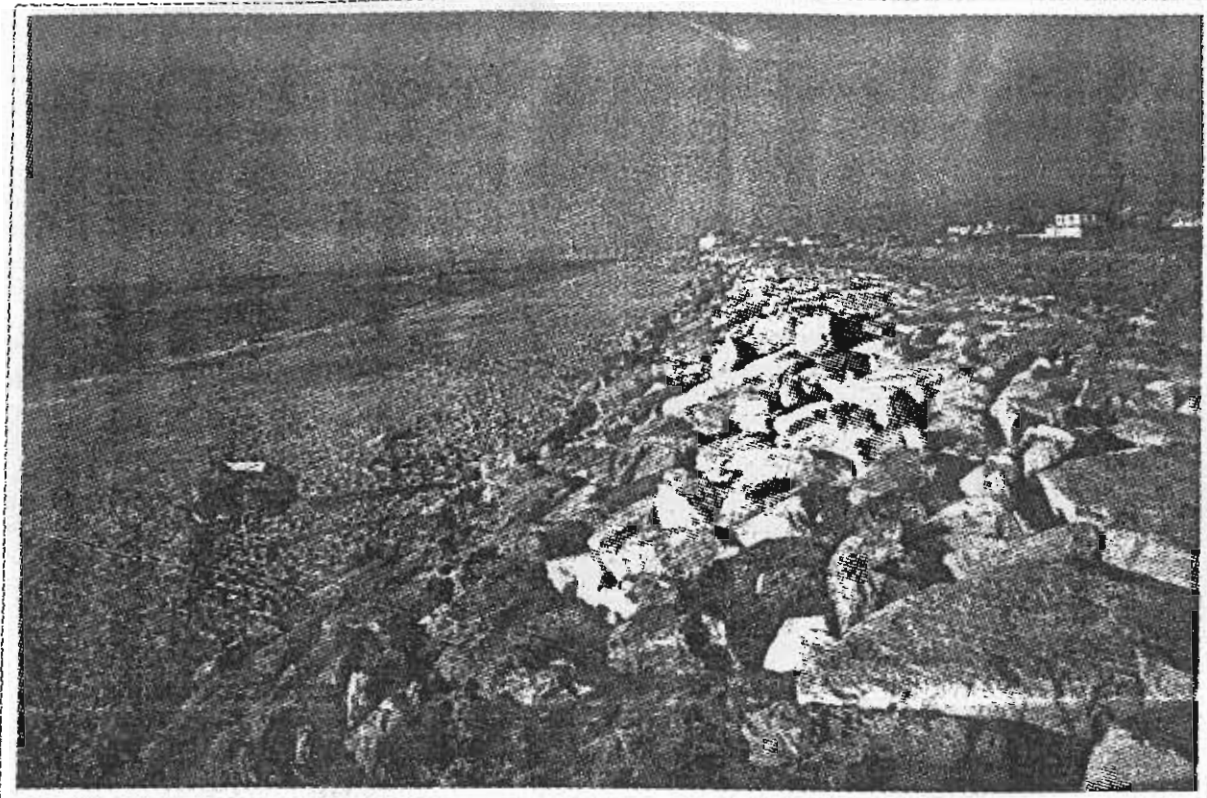
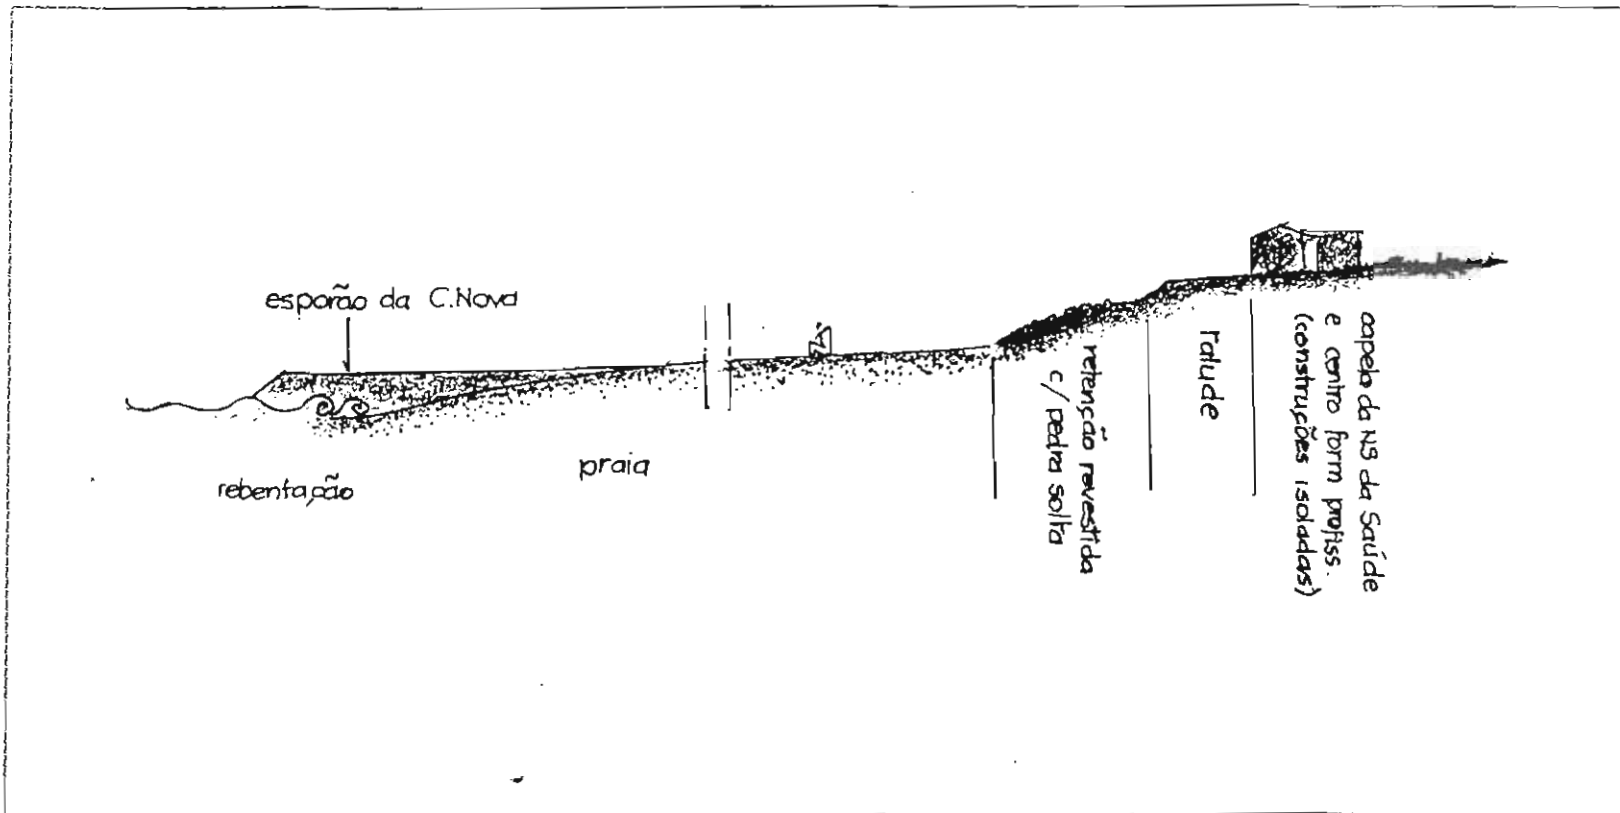
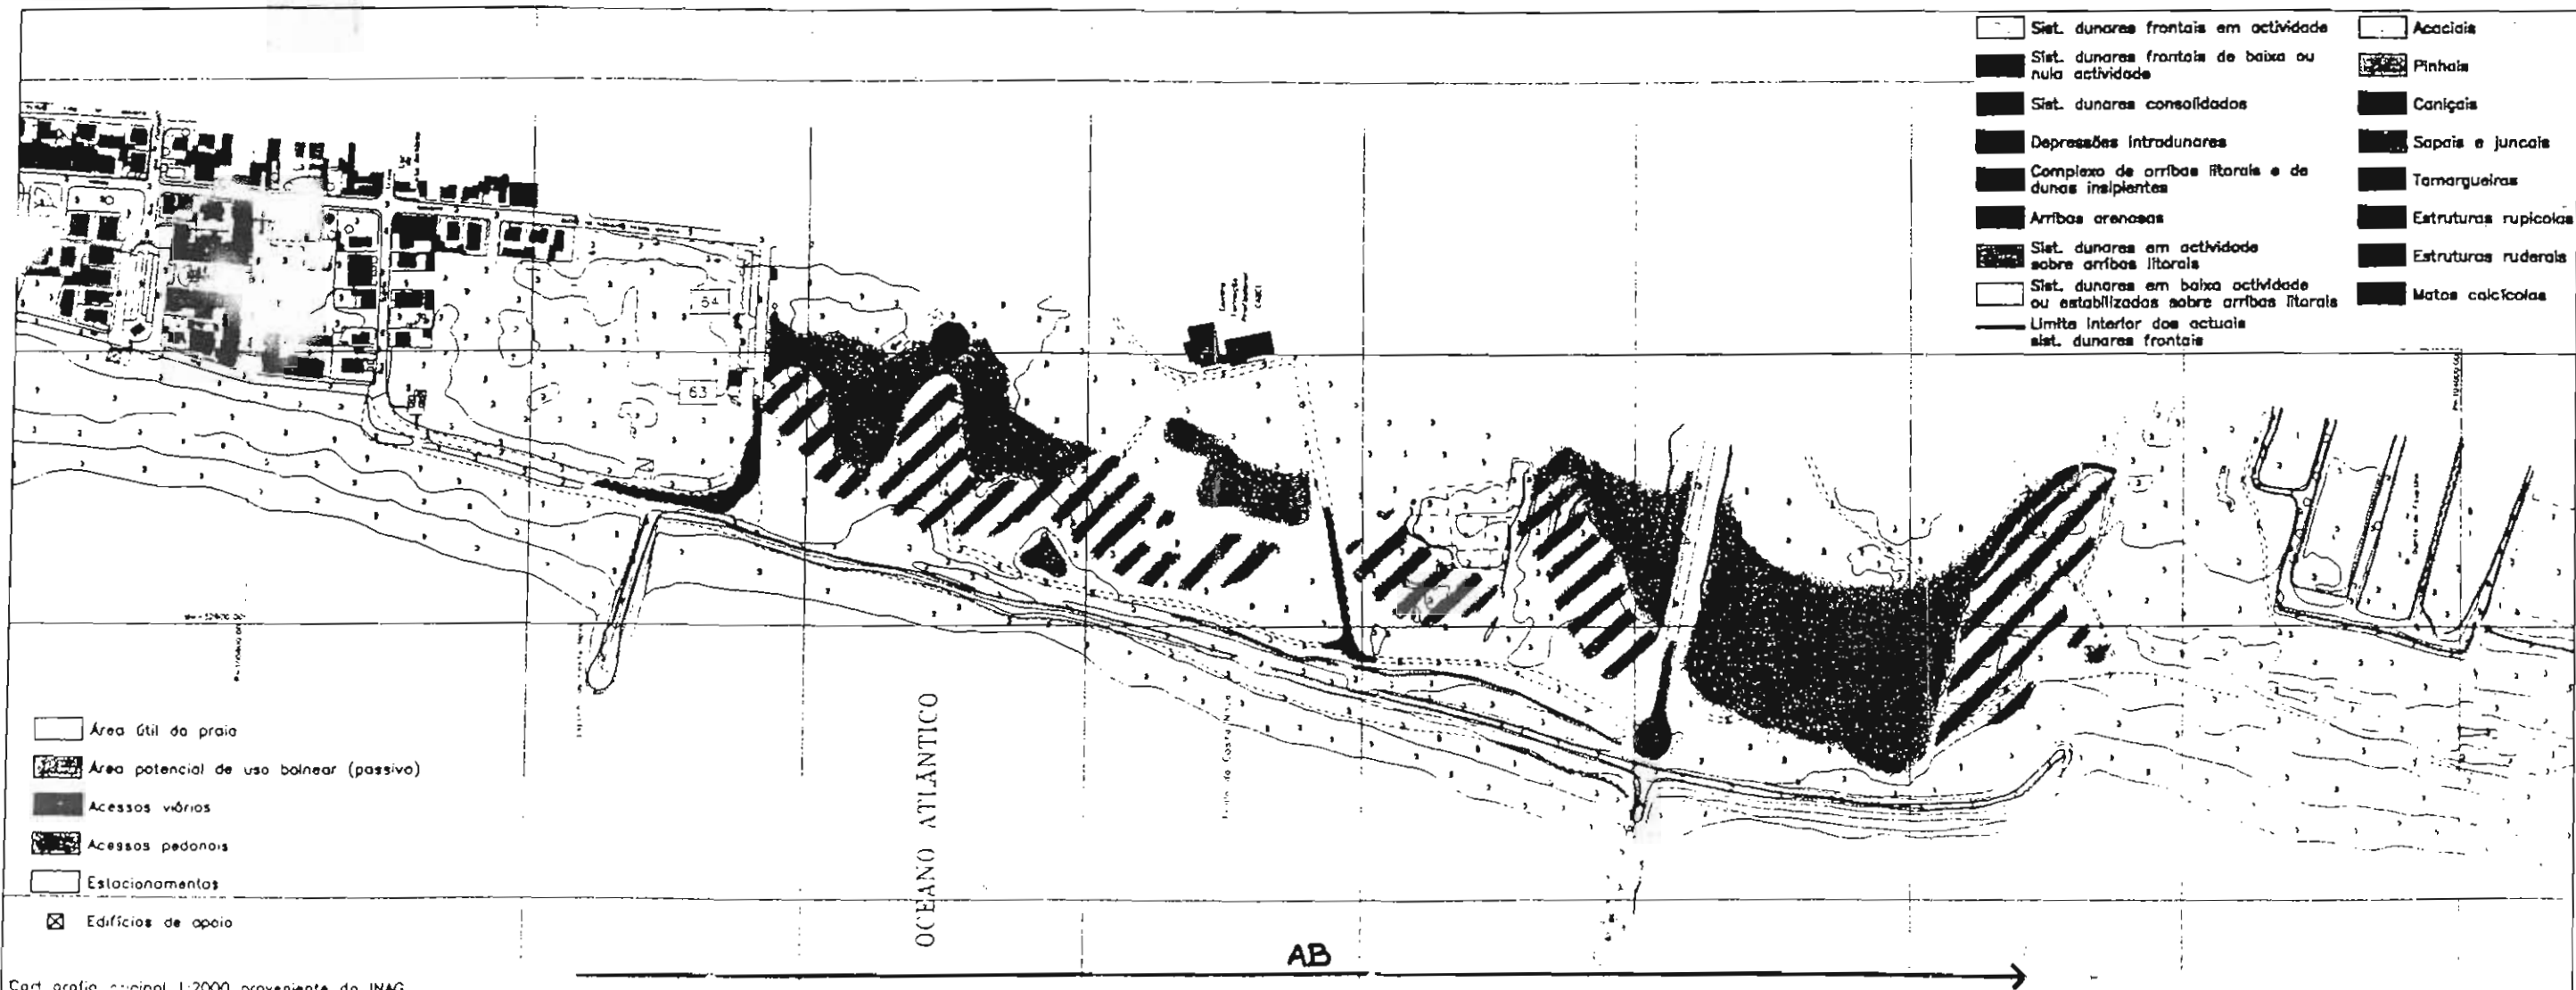
A instabilidade da praia está associada à do banco exterior da Barra de Aveiro; frente urbana ao longo de toda a praia embora ainda recuada; crescente pressão urbanística; destruição do sistema dunar

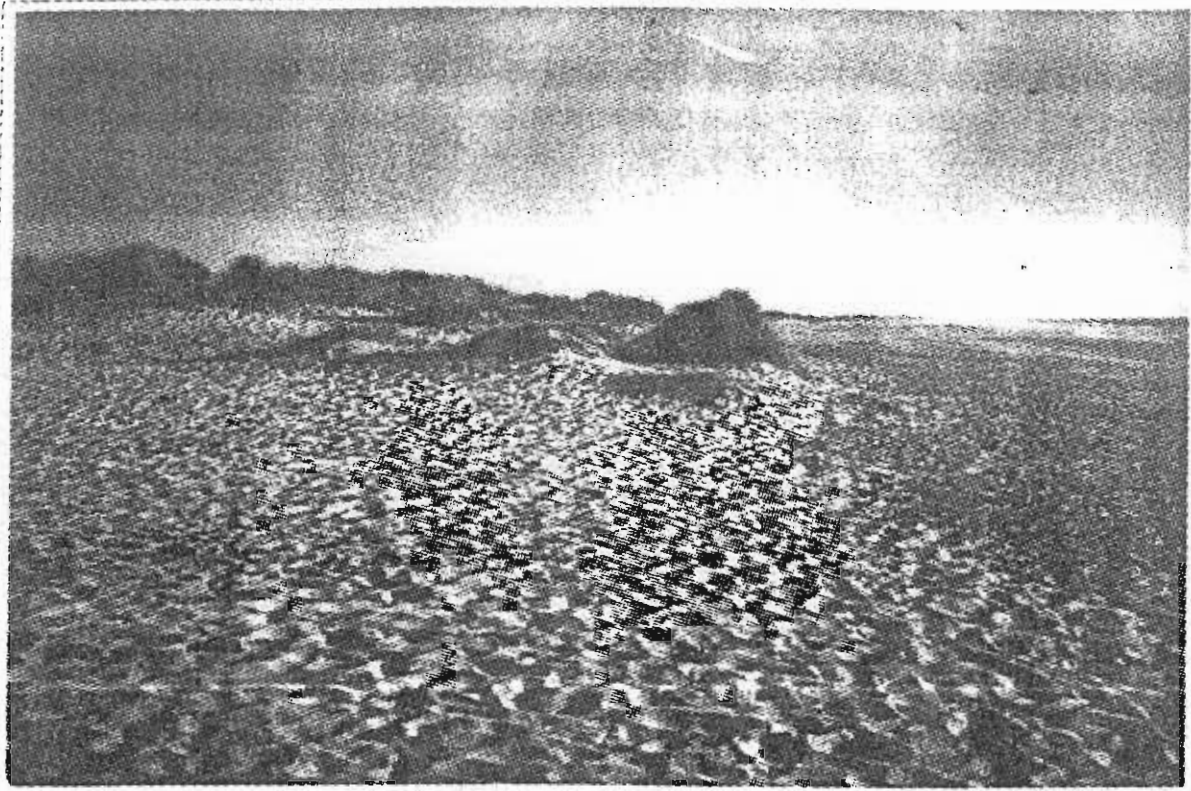
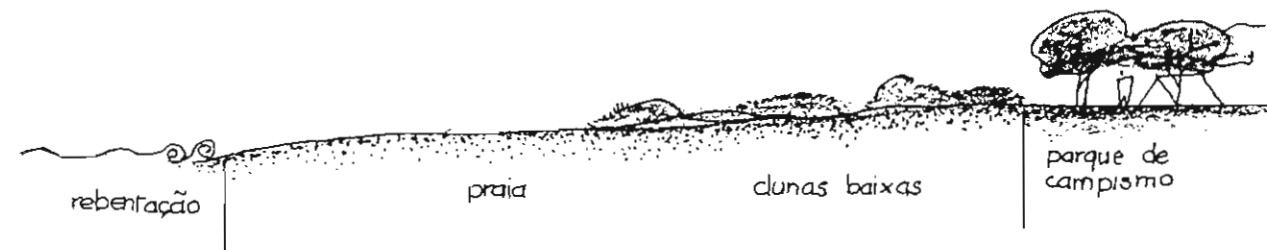
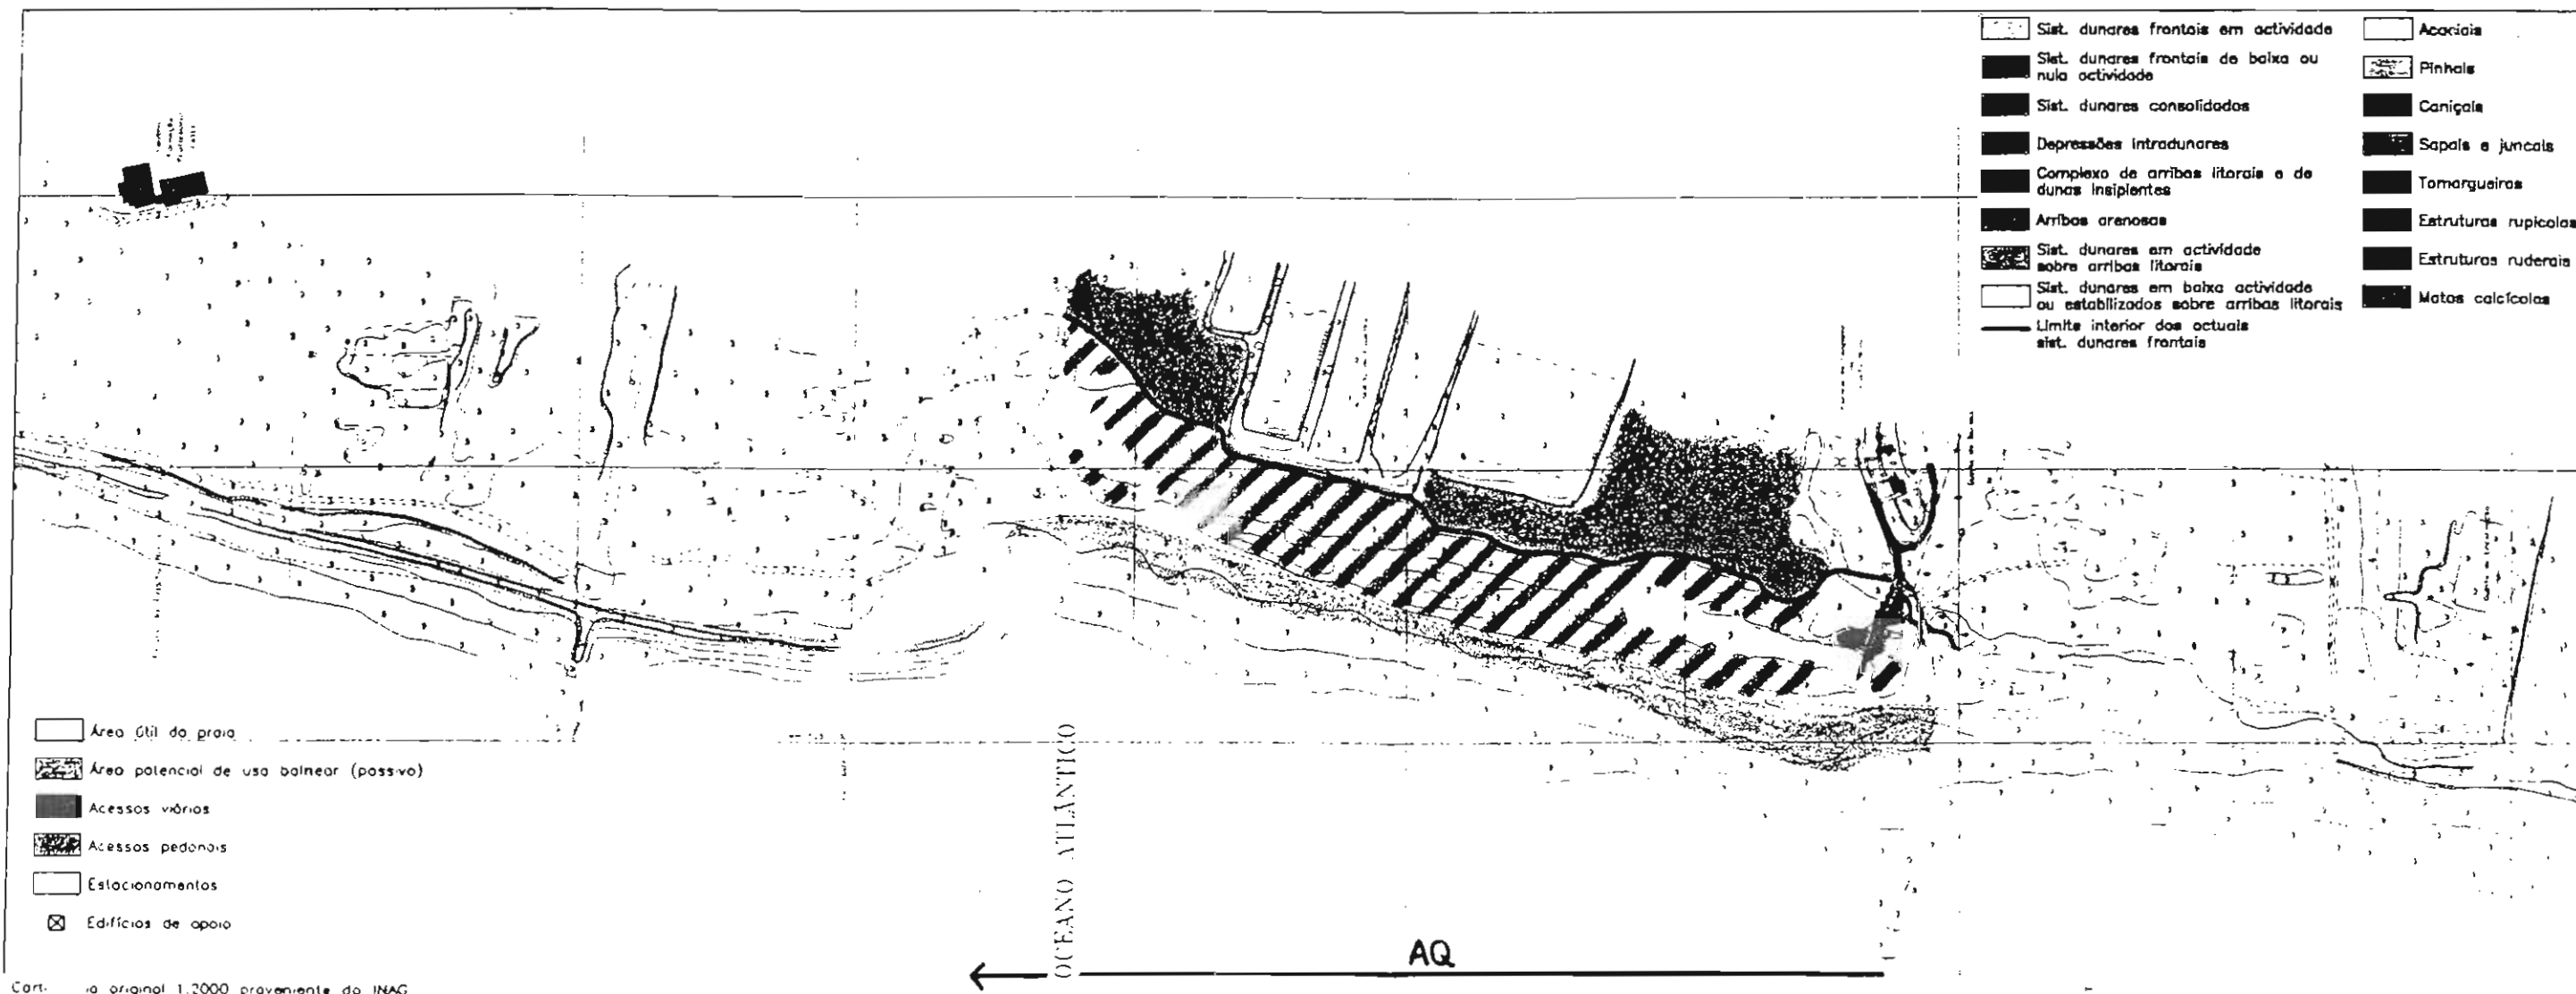
A estabilidade da praia dependerá da manutenção, com o comprimento inicial, do esporão a sotemar; praia de uso condicionado por falta de acessos públicos

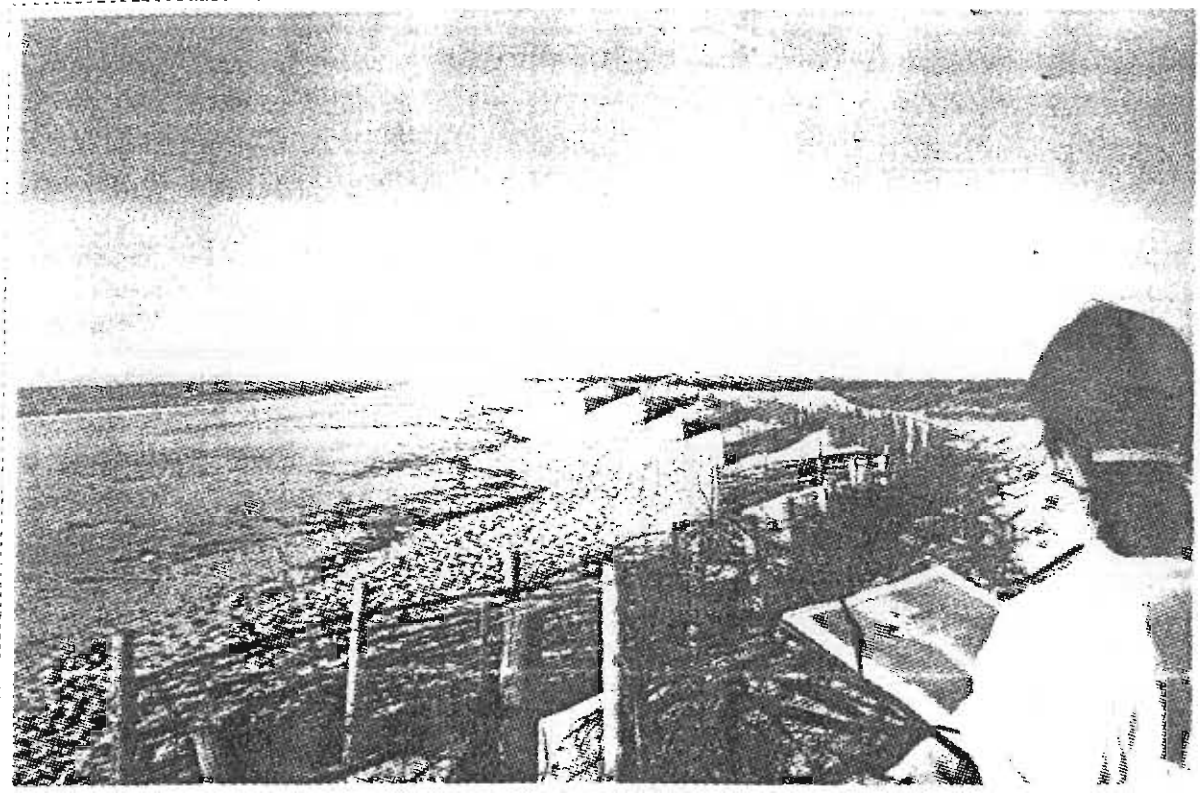
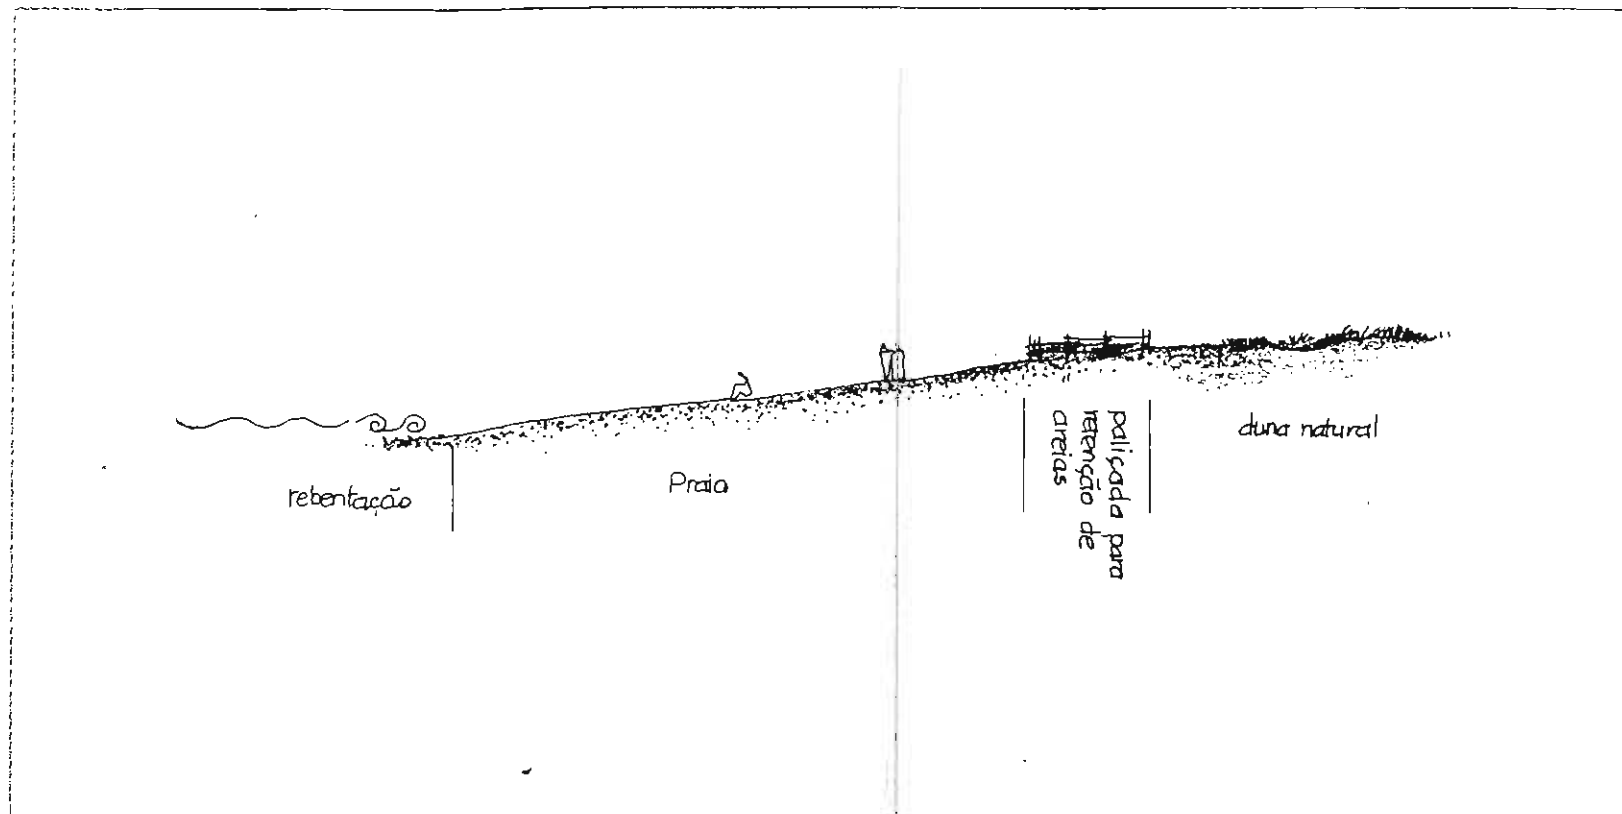
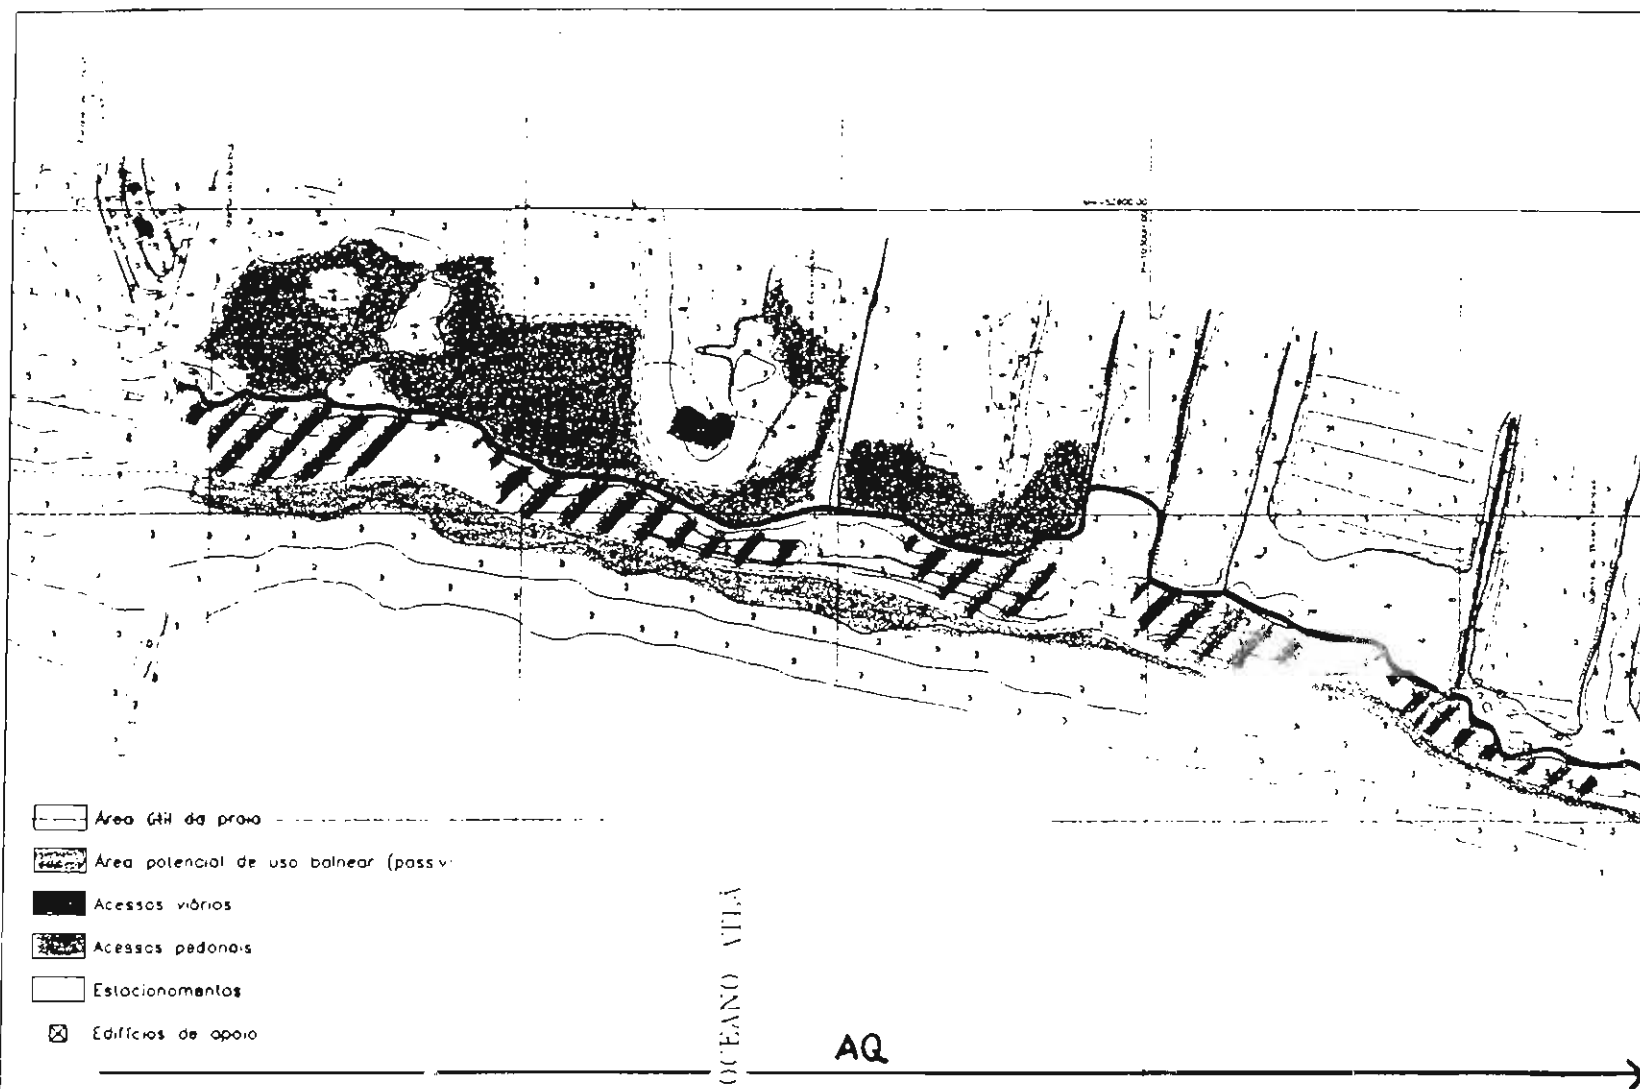
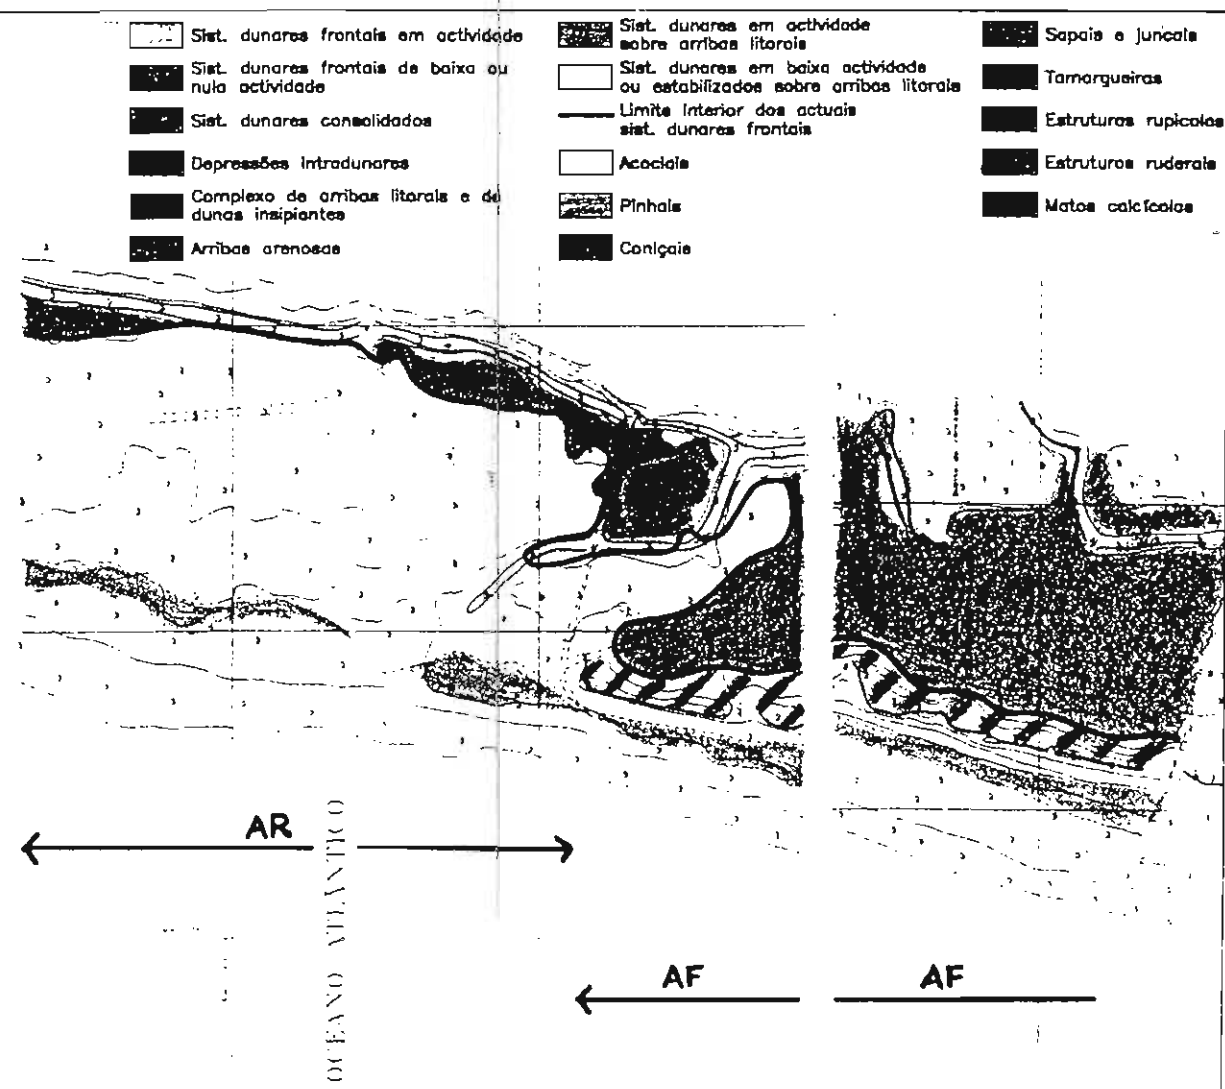
Acesso público condicionado; destruição significativa do sistema dunar; caminho pedonal na duna paralelo à costa

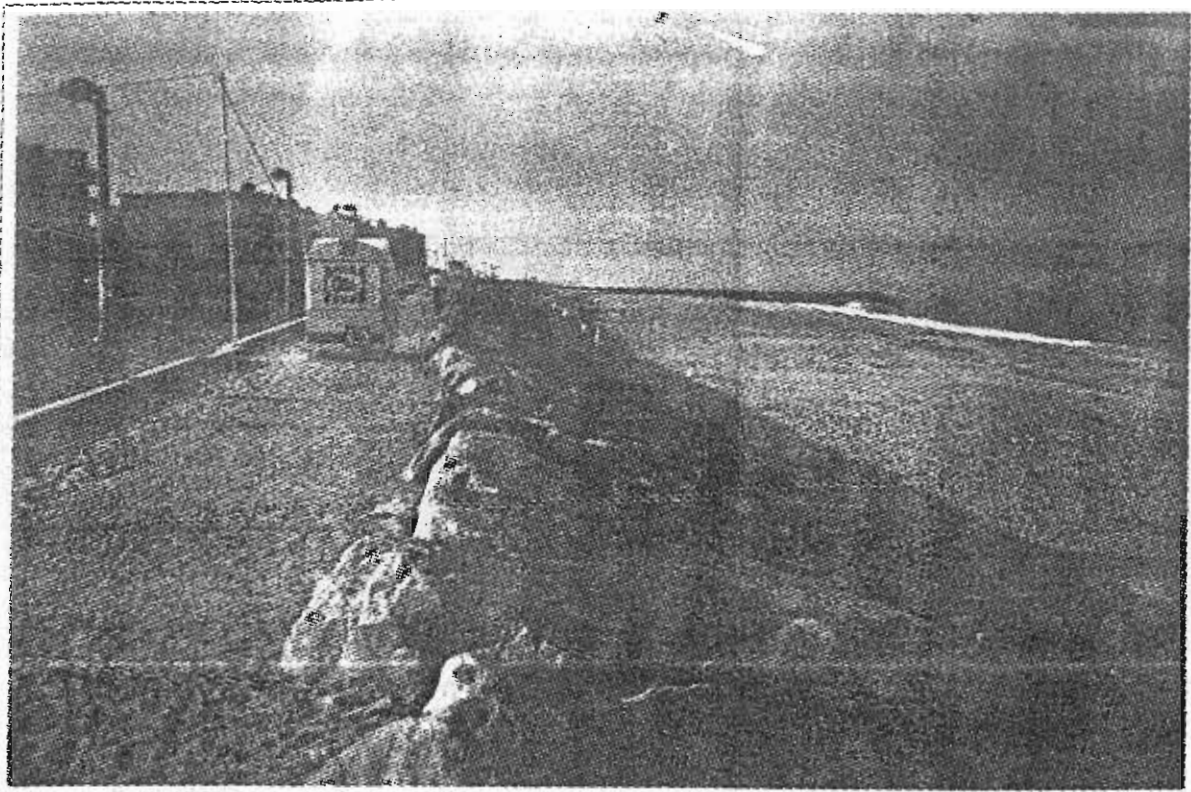
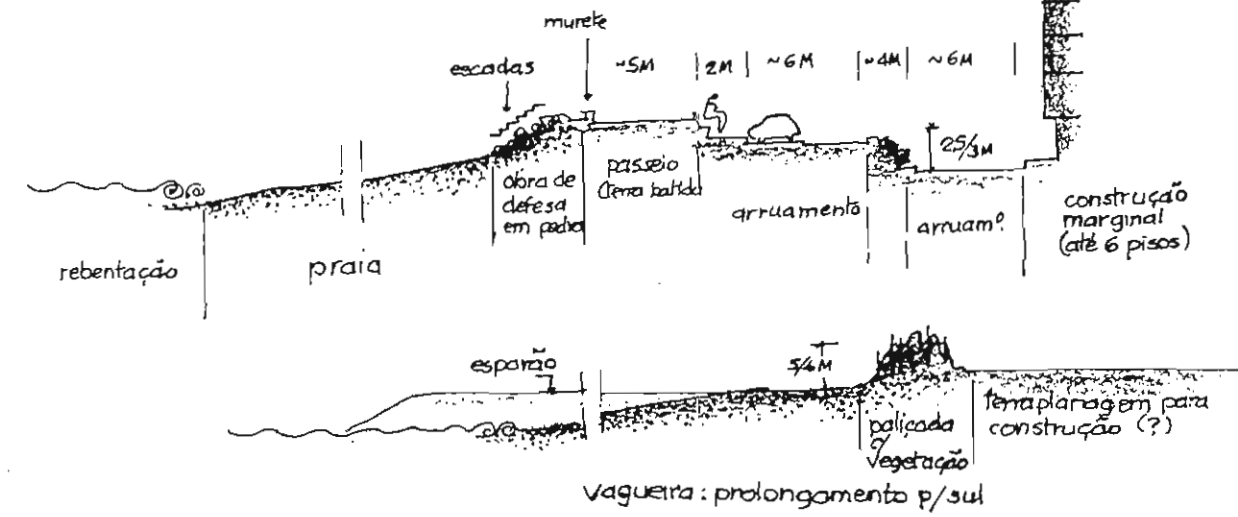
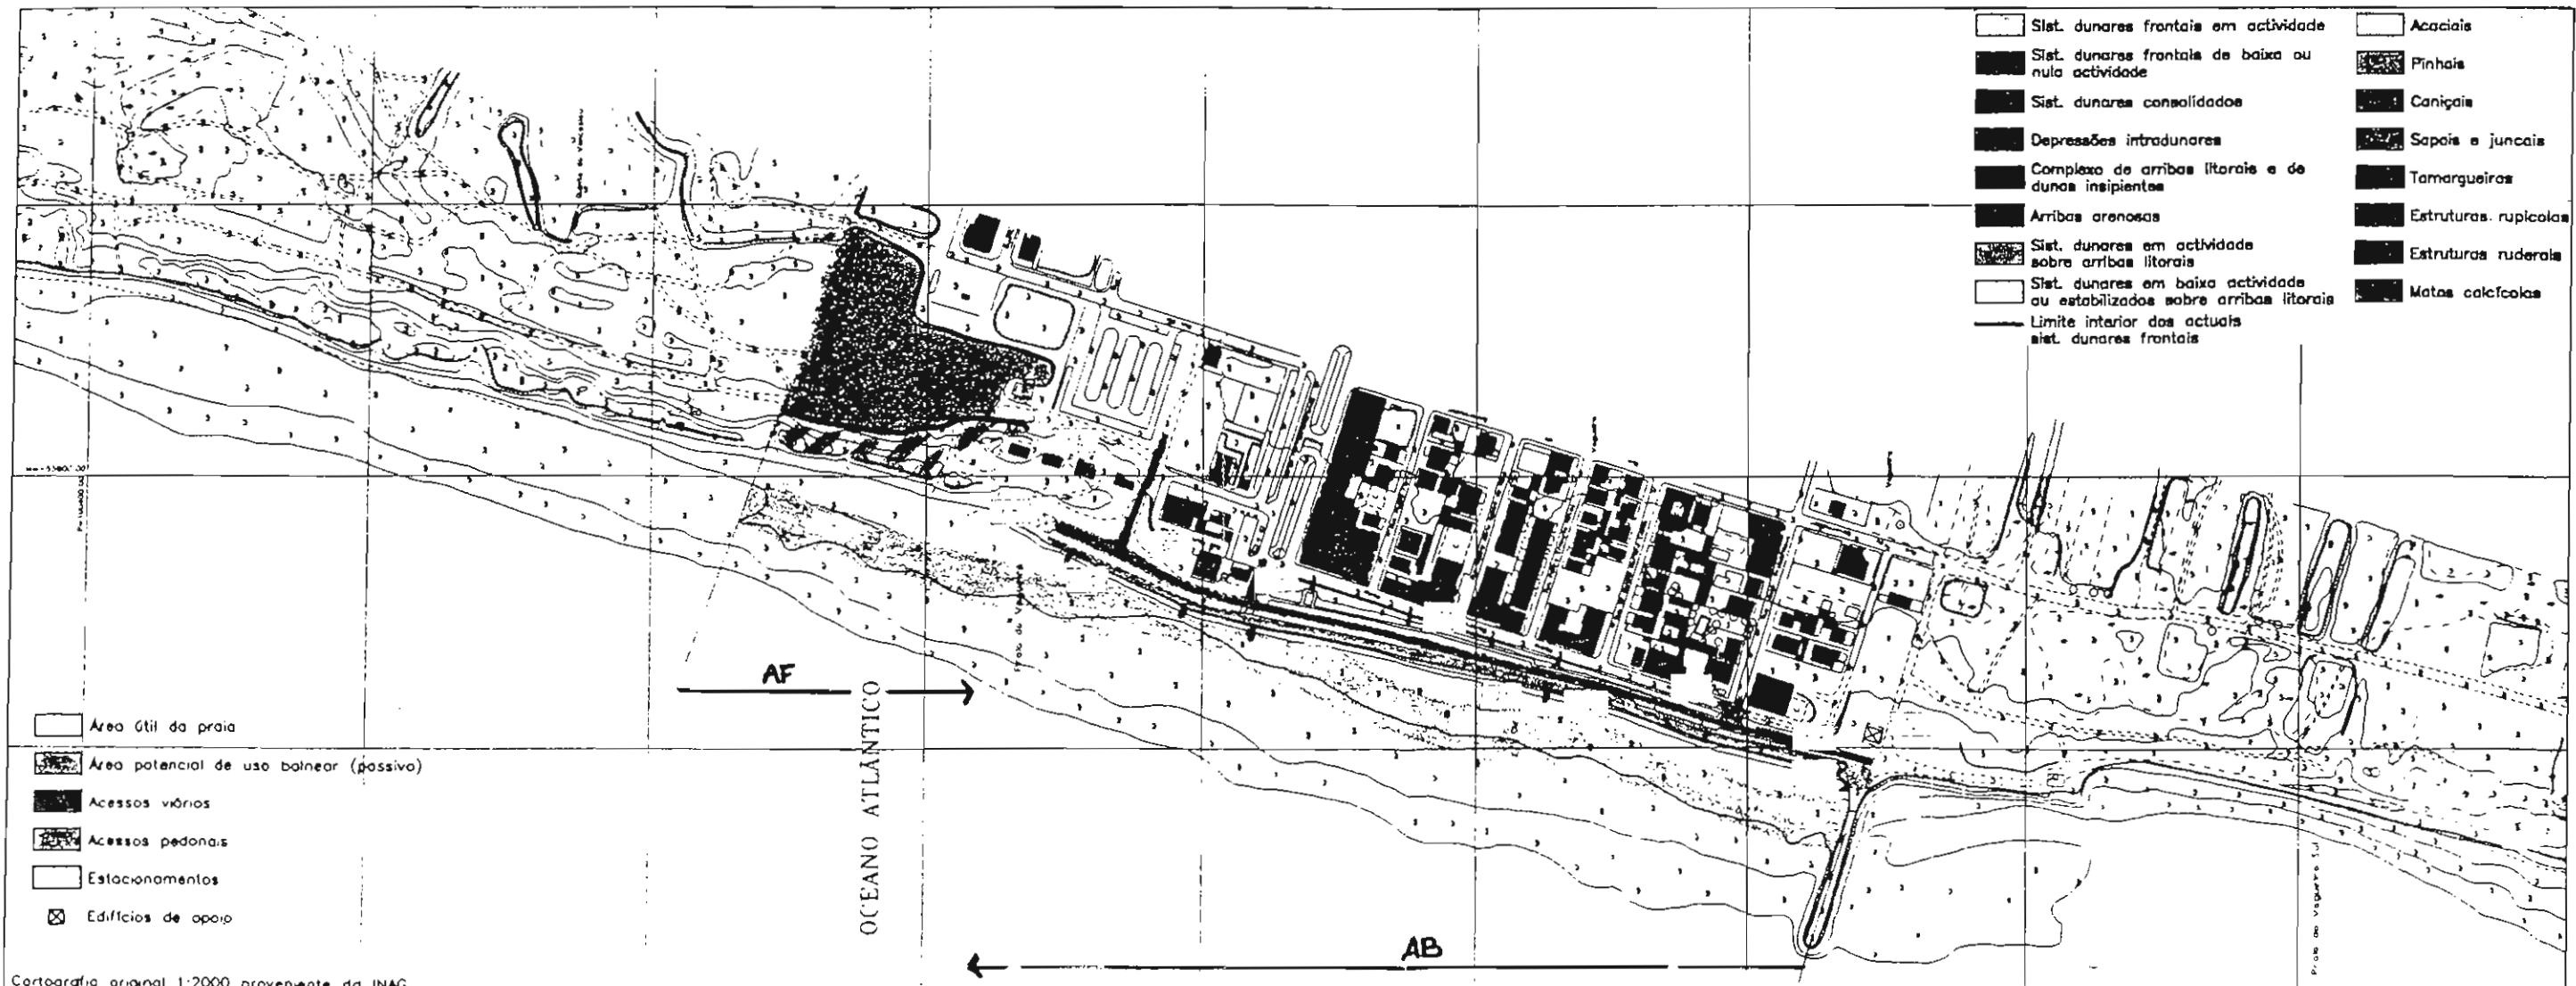
A estabilidade da praia dependerá da manutenção, com o comprimento inicial, do esporão a sotamar; aberturas de caminhos paralelos à costa sobre as dunas para N
