**PLANO INTERMUNICIPAL
DE ORDENAMENTO DA
RIA DE AVEIRO**

**ANEXOS AO RELATÓRIO
DO PLANO - VOL II**

ANEXO VI – LEVANTAMENTO DAS PRAIAS, NÚCLEOS URBANOS LITORAIS E PLANOS DE PRAIA (POOC OVAR - MARINHA GRANDE)

**ANEXO VI - Levantamento das Praias, Núcleos Urbanos Litorais
e Planos de Praia (POOC Ovar - Marinha Grande)**

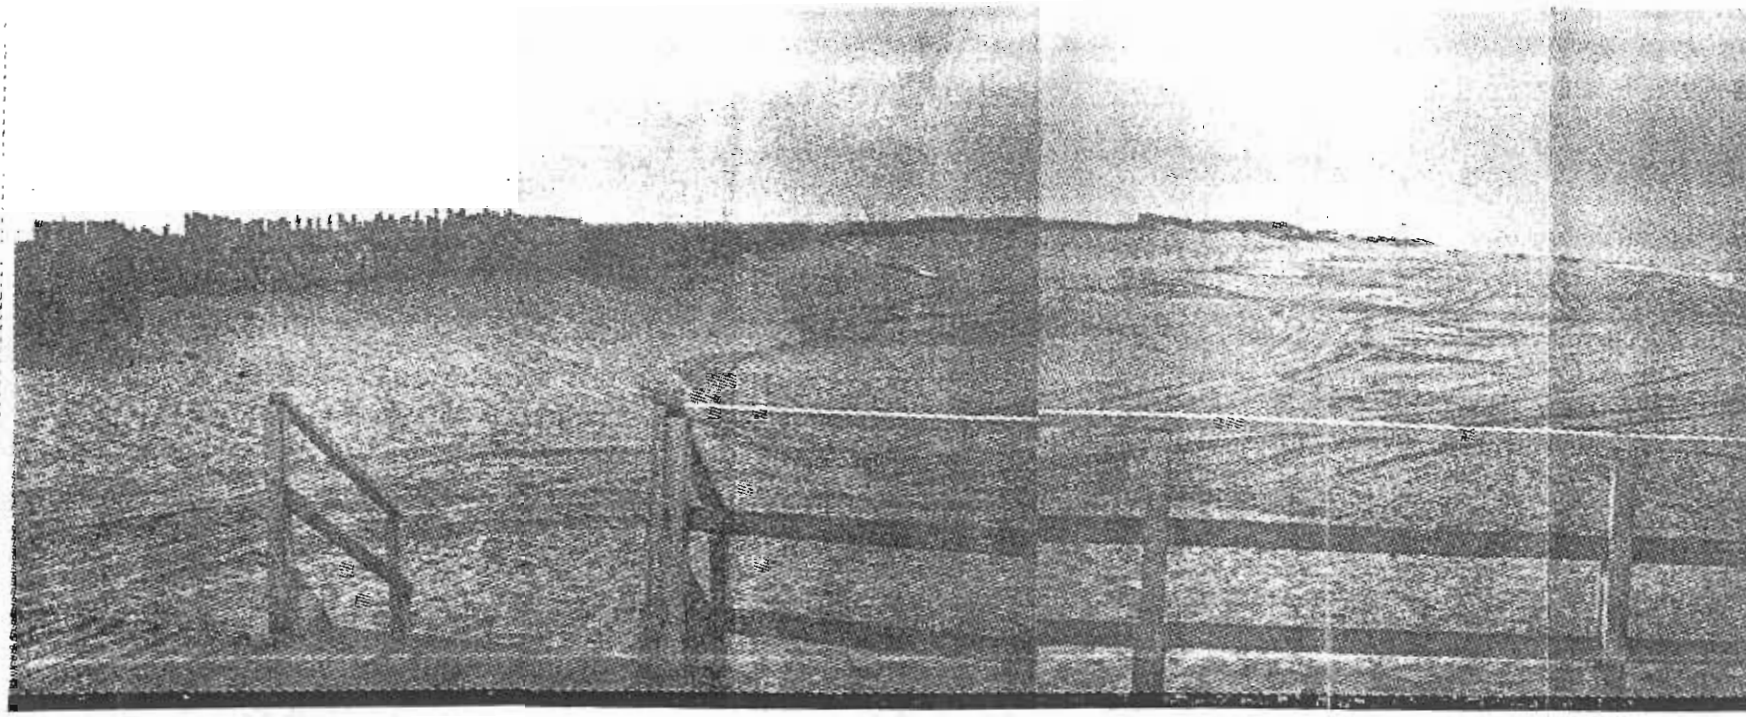
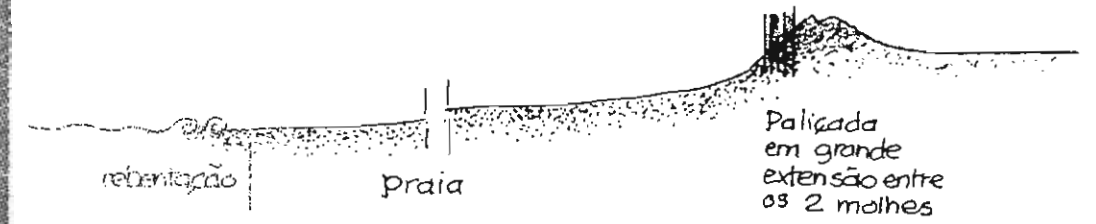
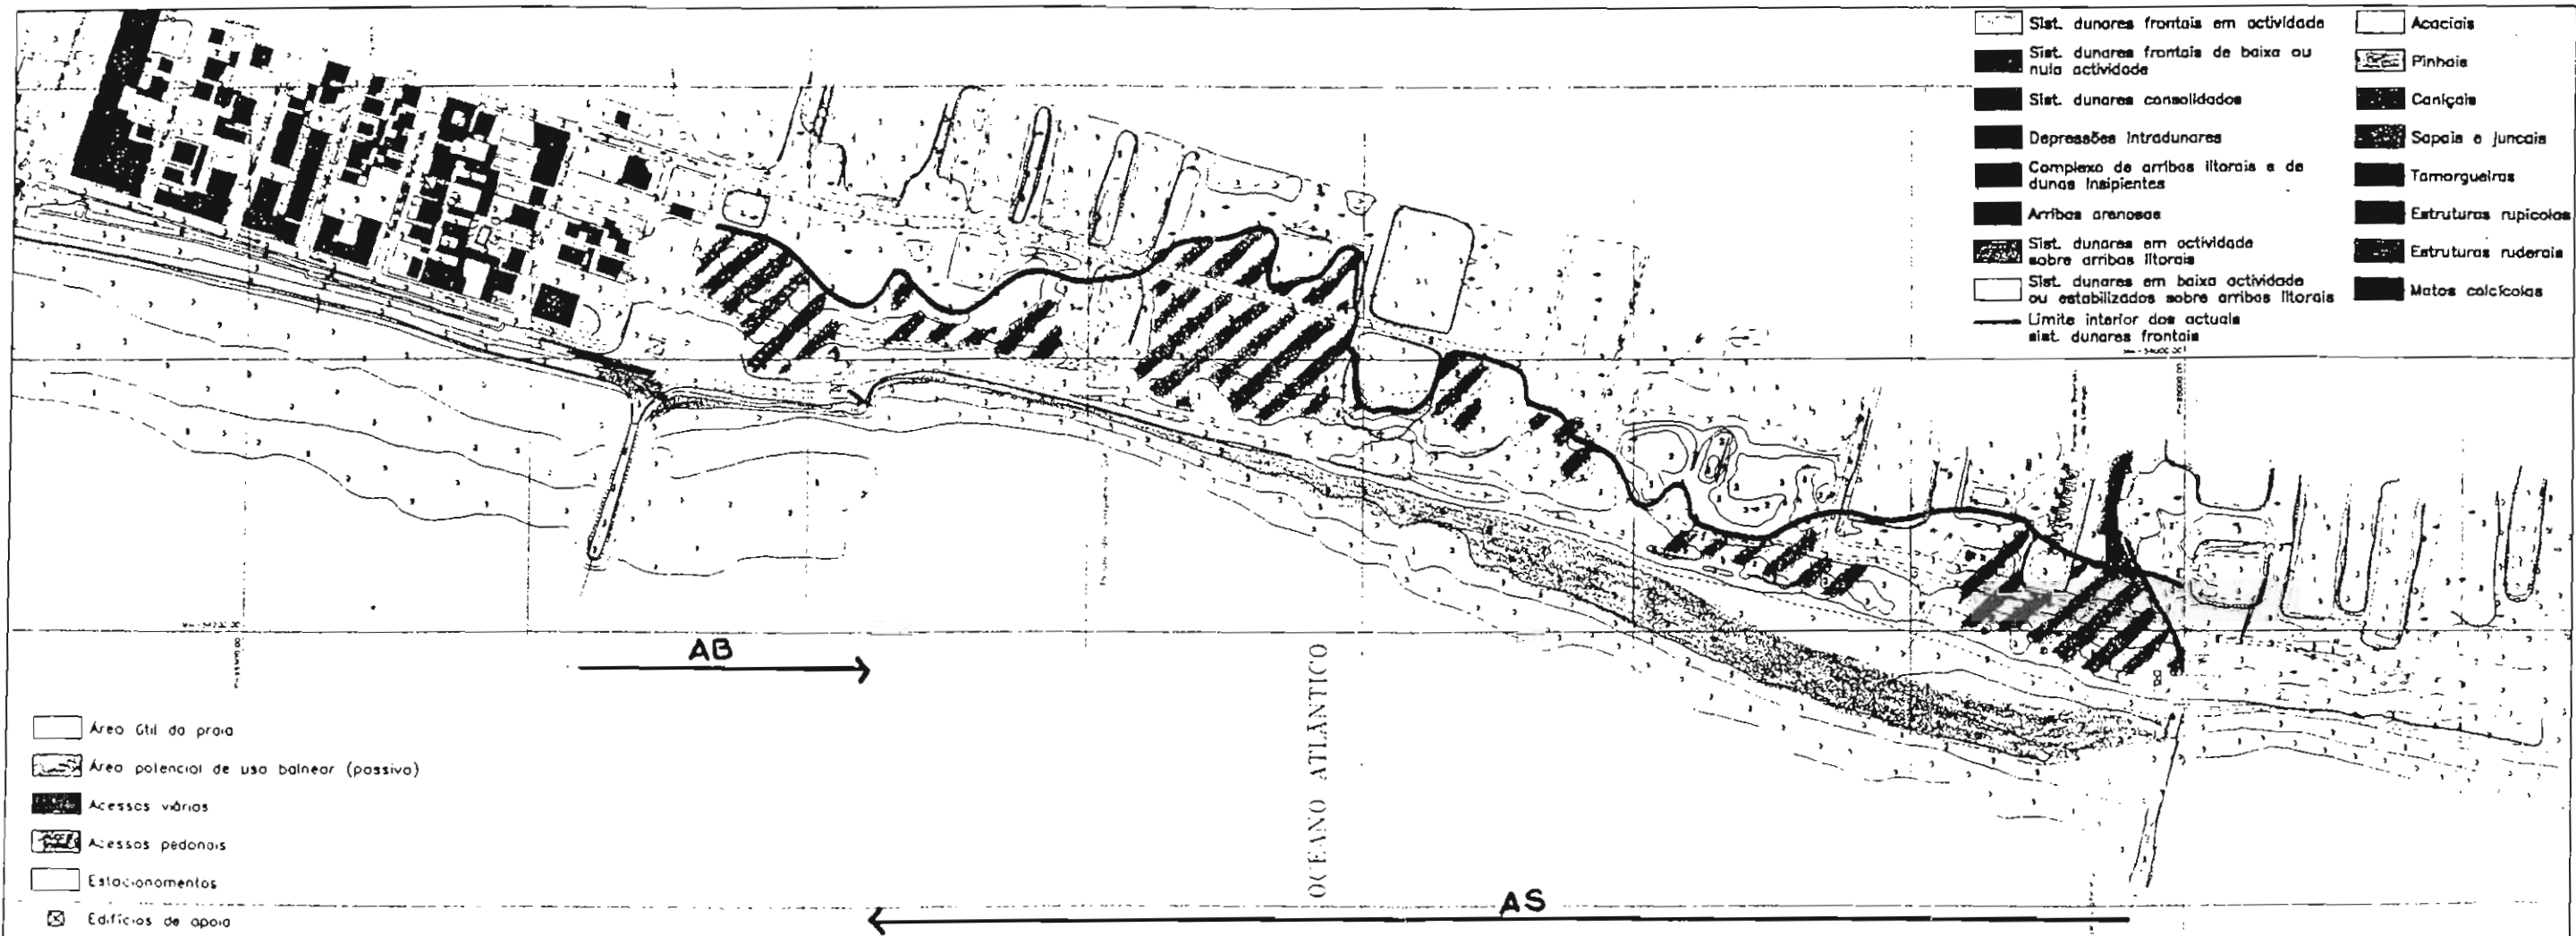
7 - OBSERVAÇÕES: No trecho adjacente ao esporão a sotamar a praia será estável se a manutenção desta obra for assegurada

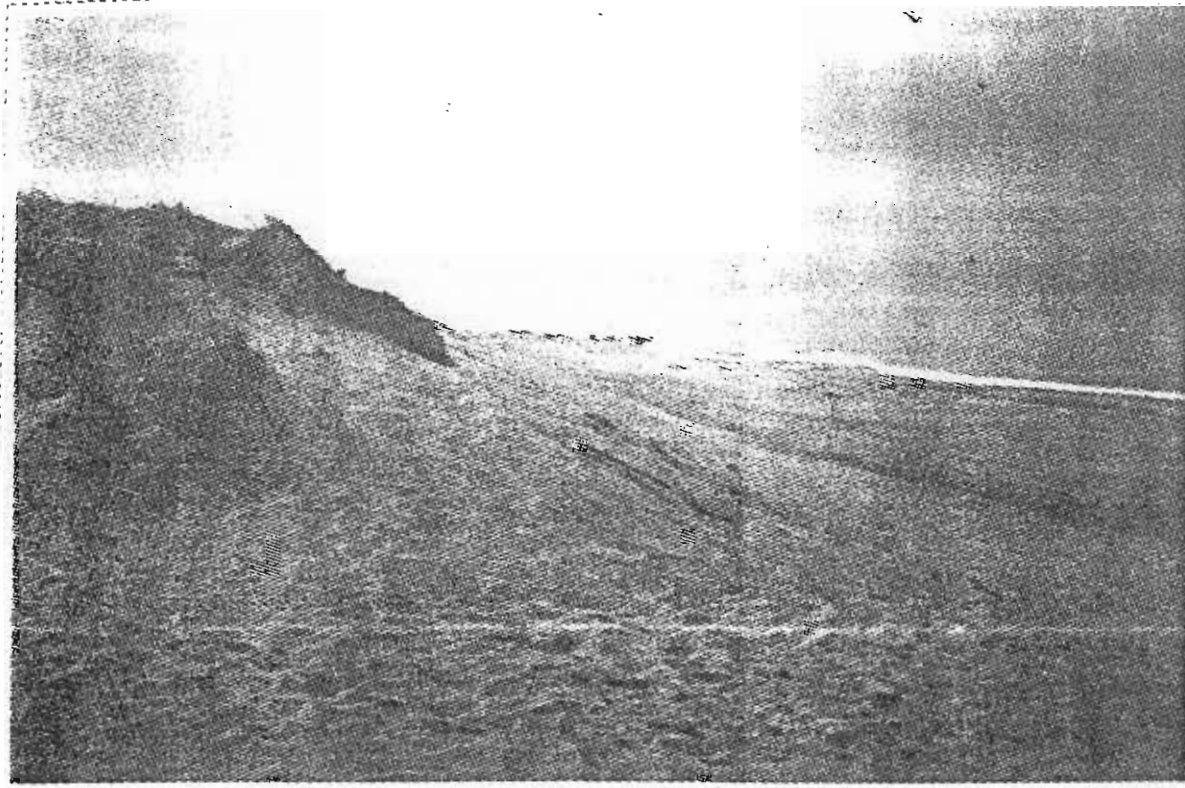
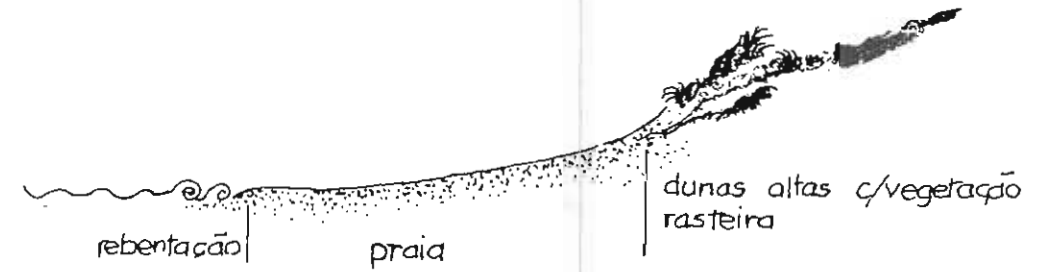
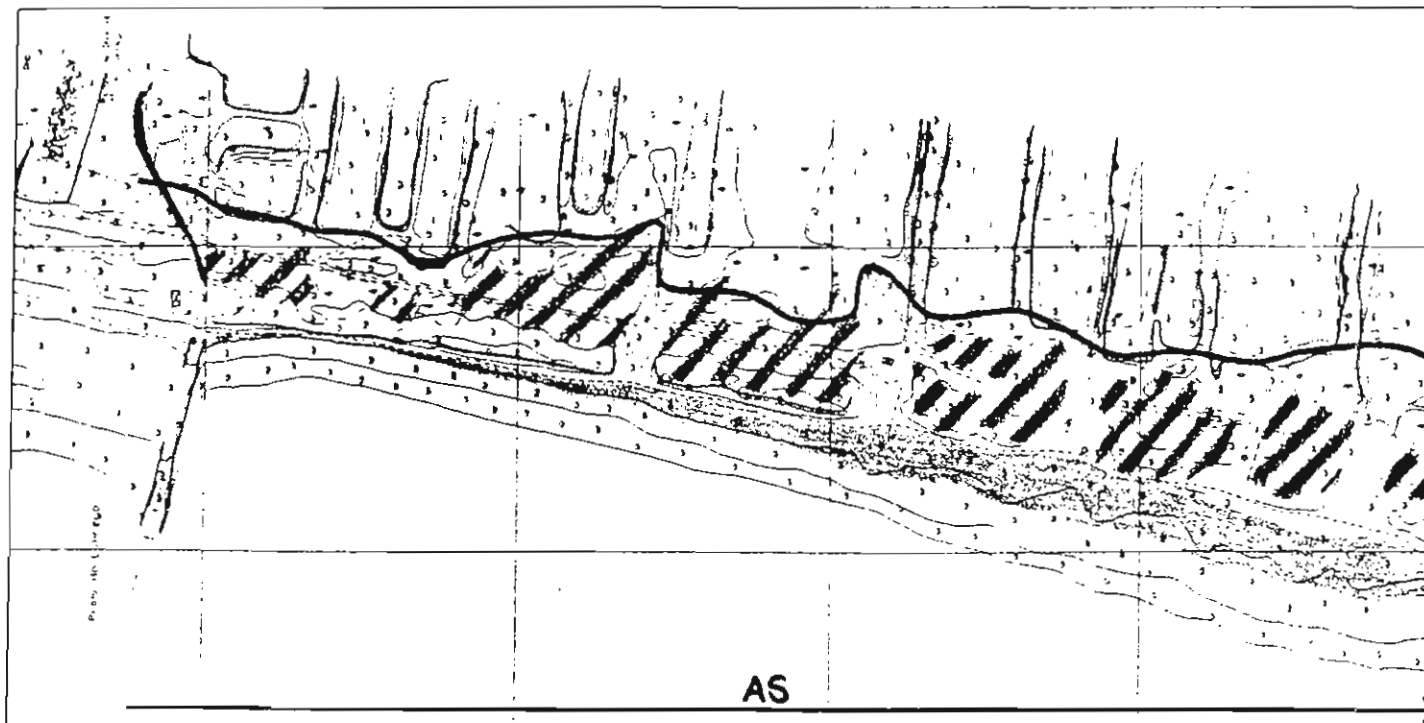
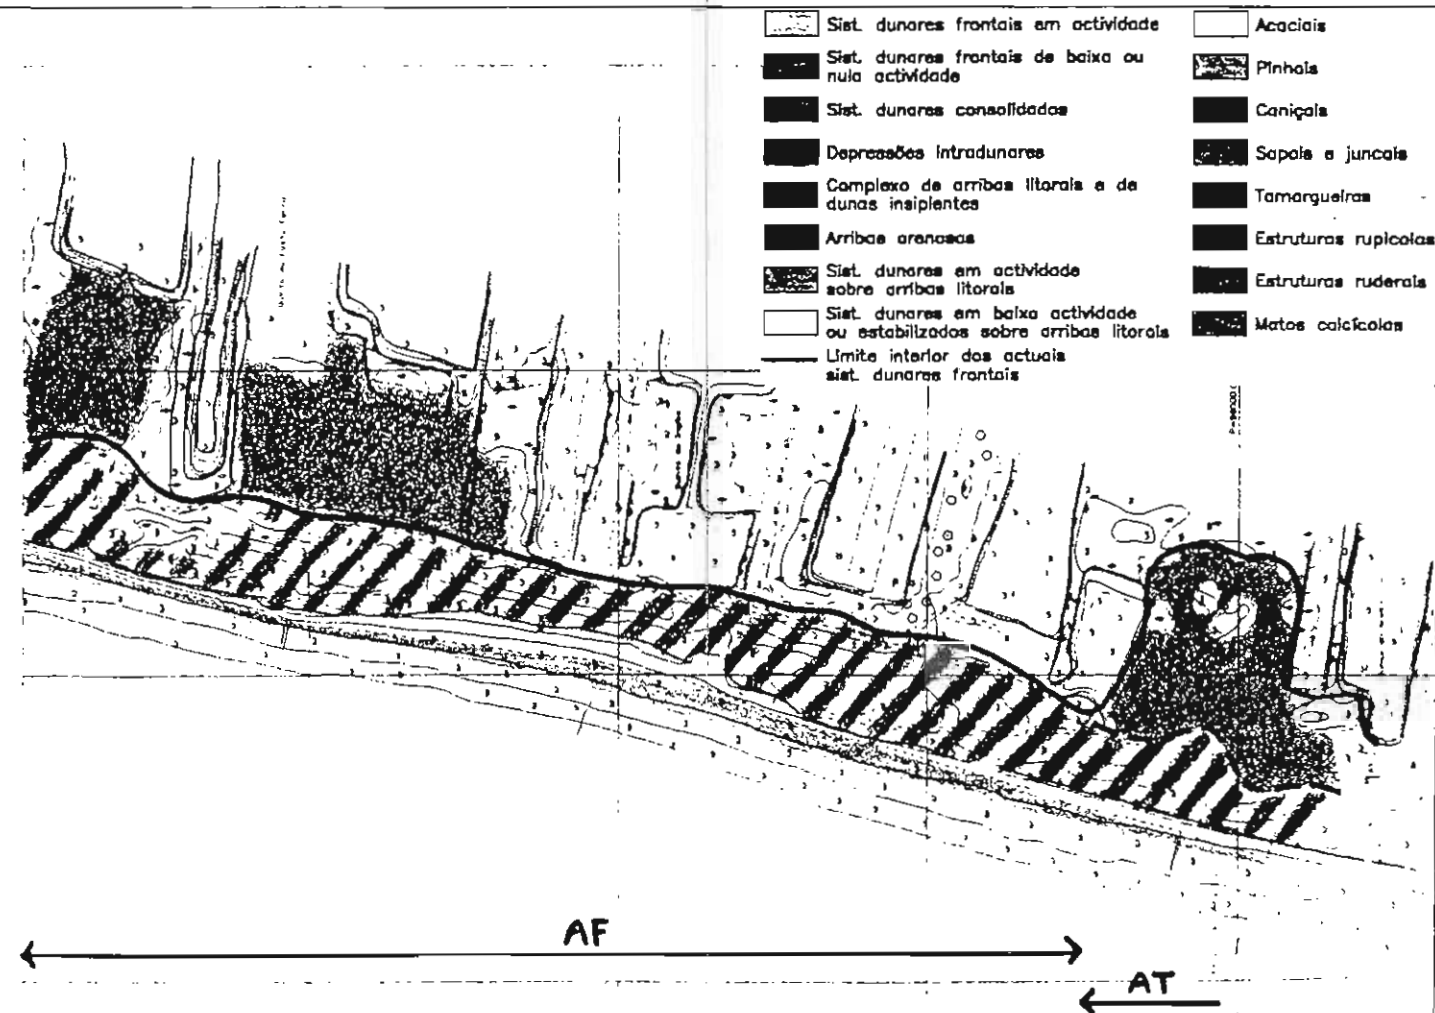
Ficha P: 23

Utilização condicionada pela ausência de acessos públicos; sistema dunar degradado devido aos imensos acessos abertos aleatoriamente

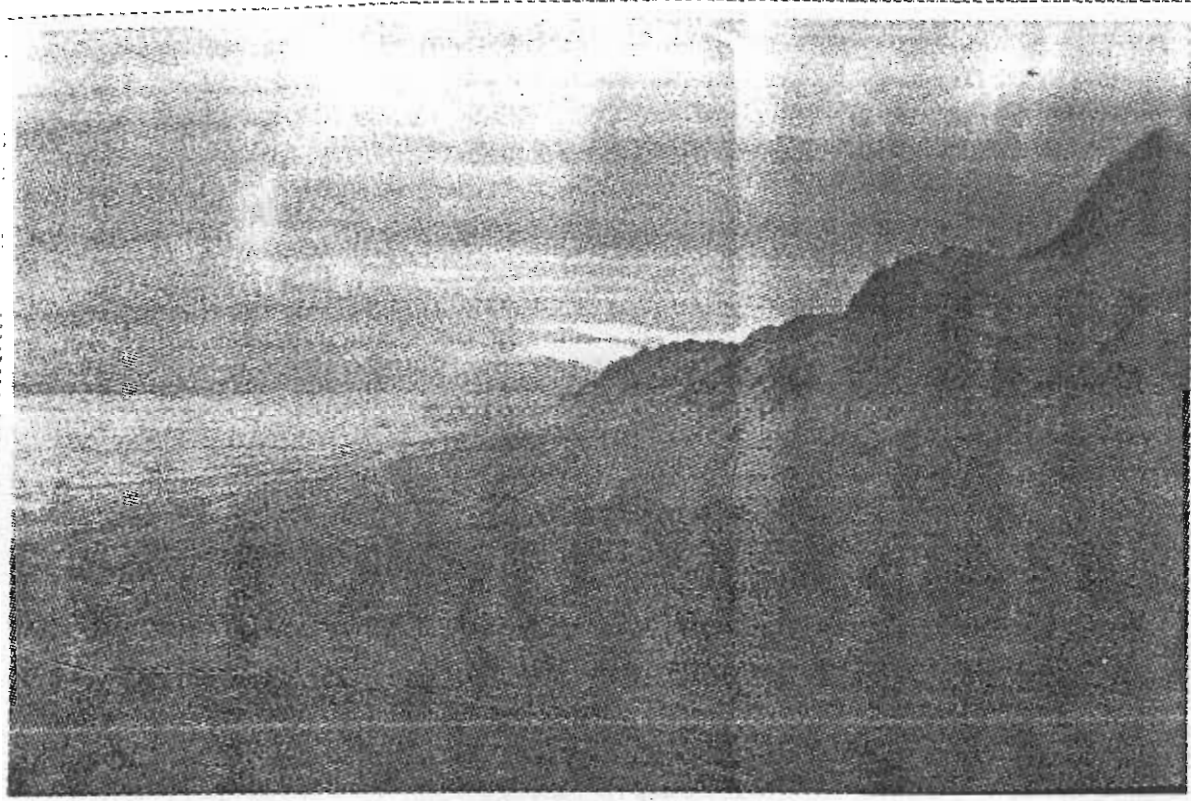
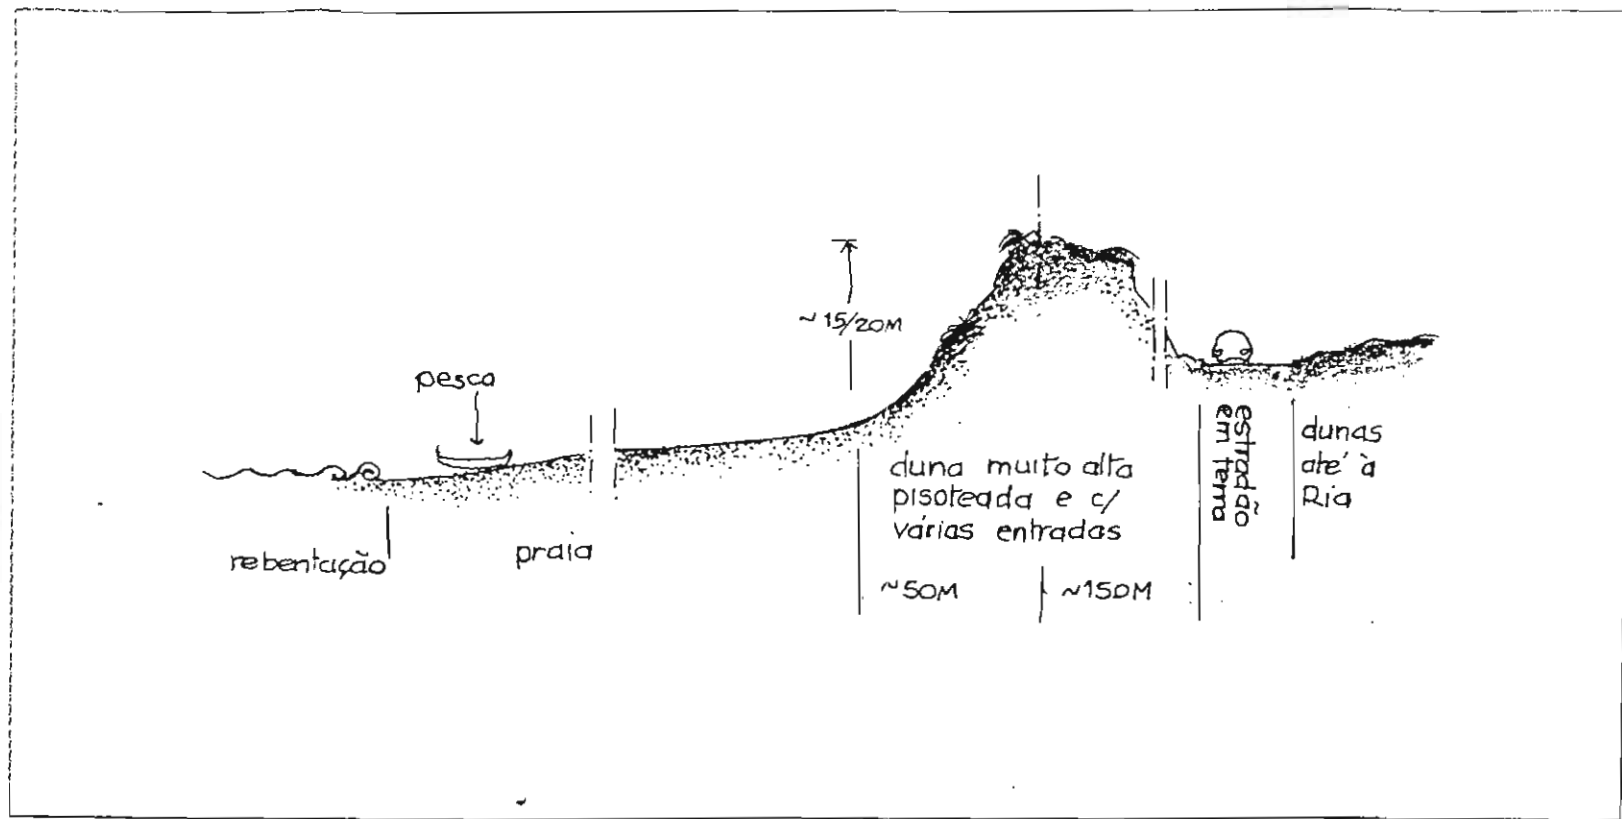
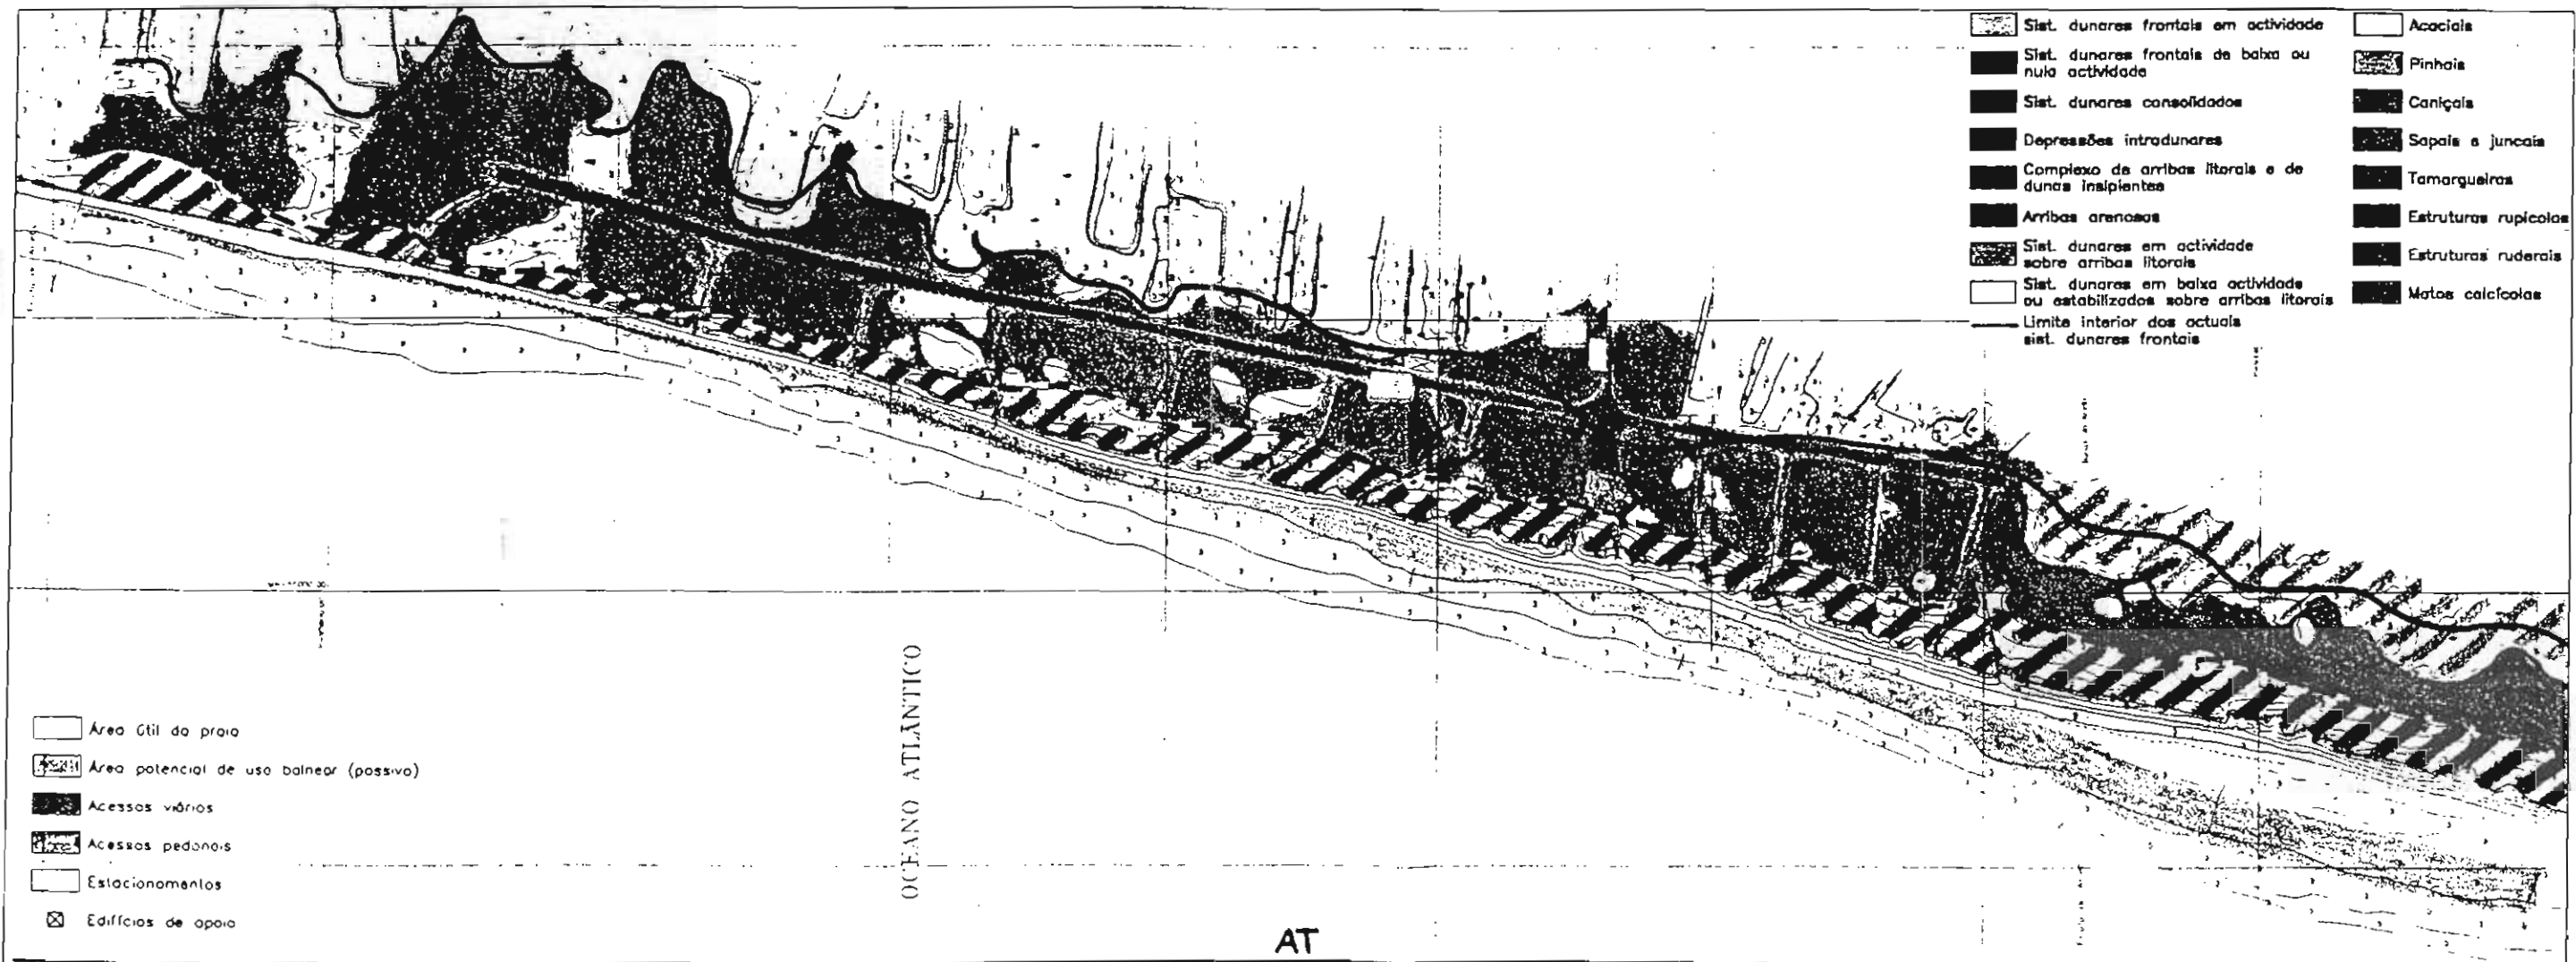
Praia com acessos pedonais sobre as dunas em toda a sua extensão; a CM de Vagos propõe a qualificação da praia com a construção de infraestruturas de apoio; a CM de Mira propõe a construção de um P. Campismo

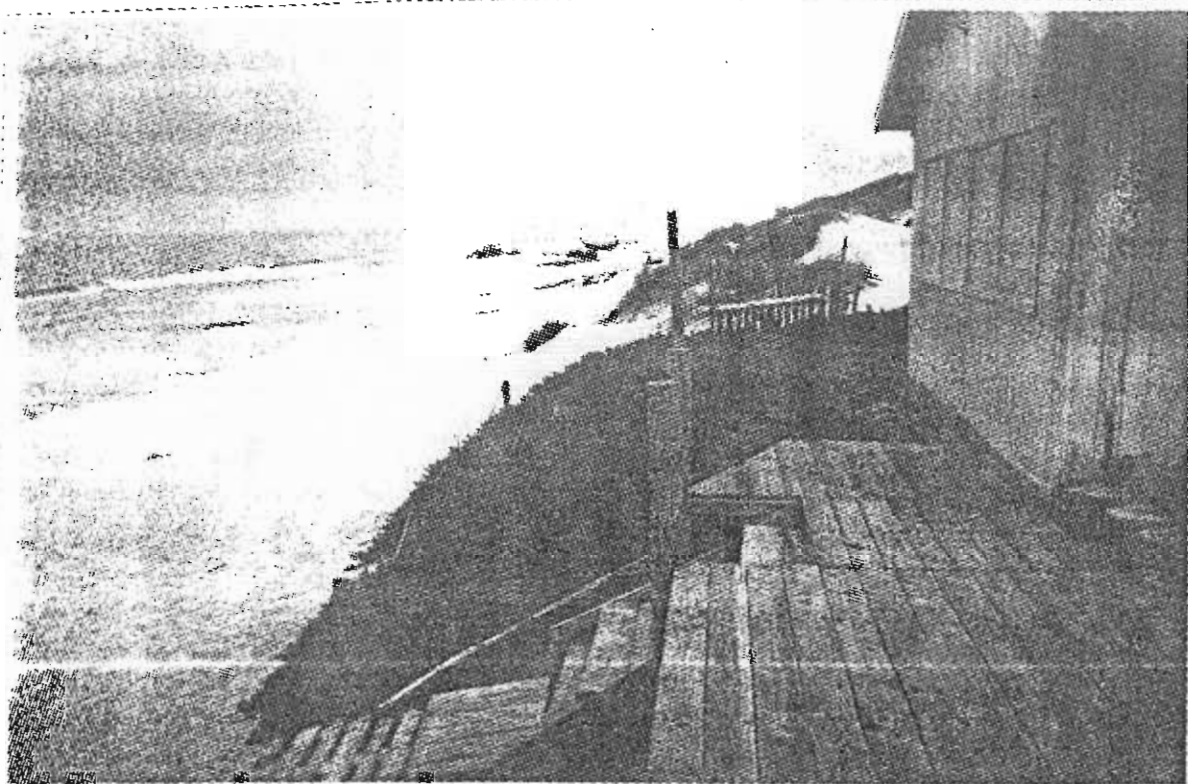
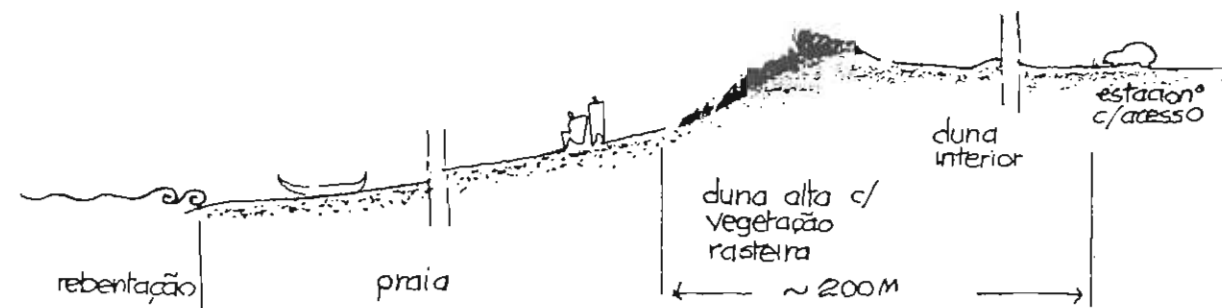
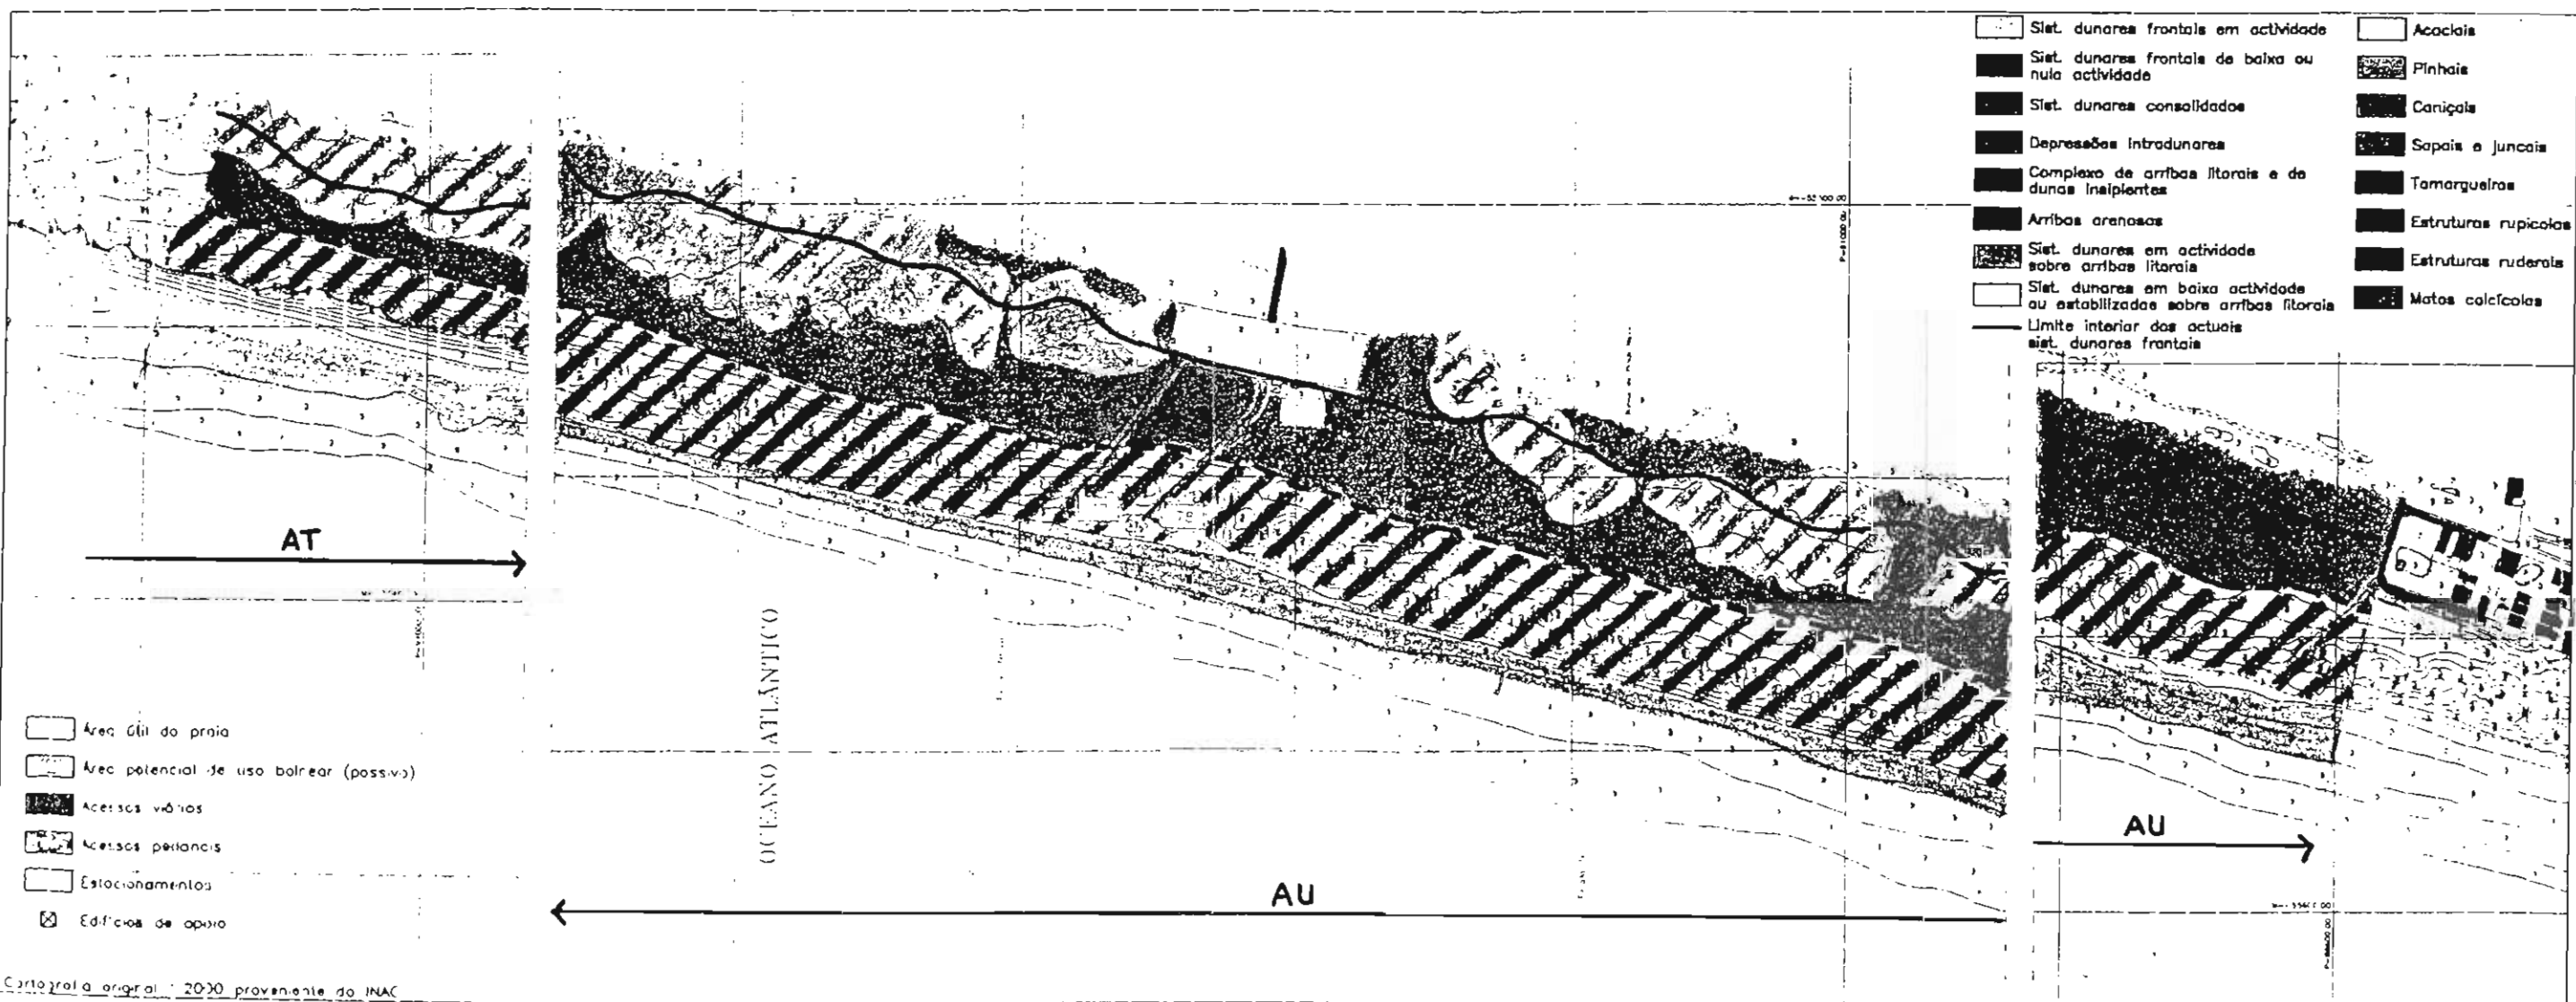
A CM de Mira propõe a construção de uma unidade hoteleira

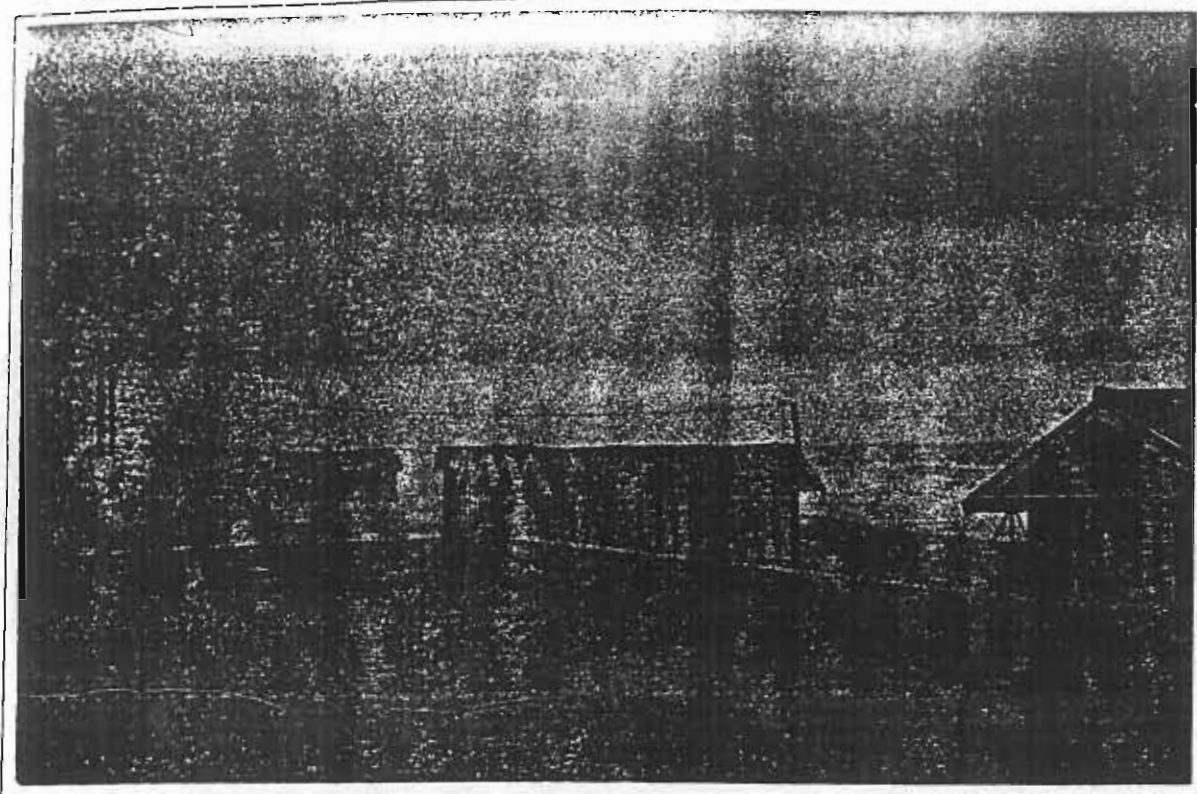
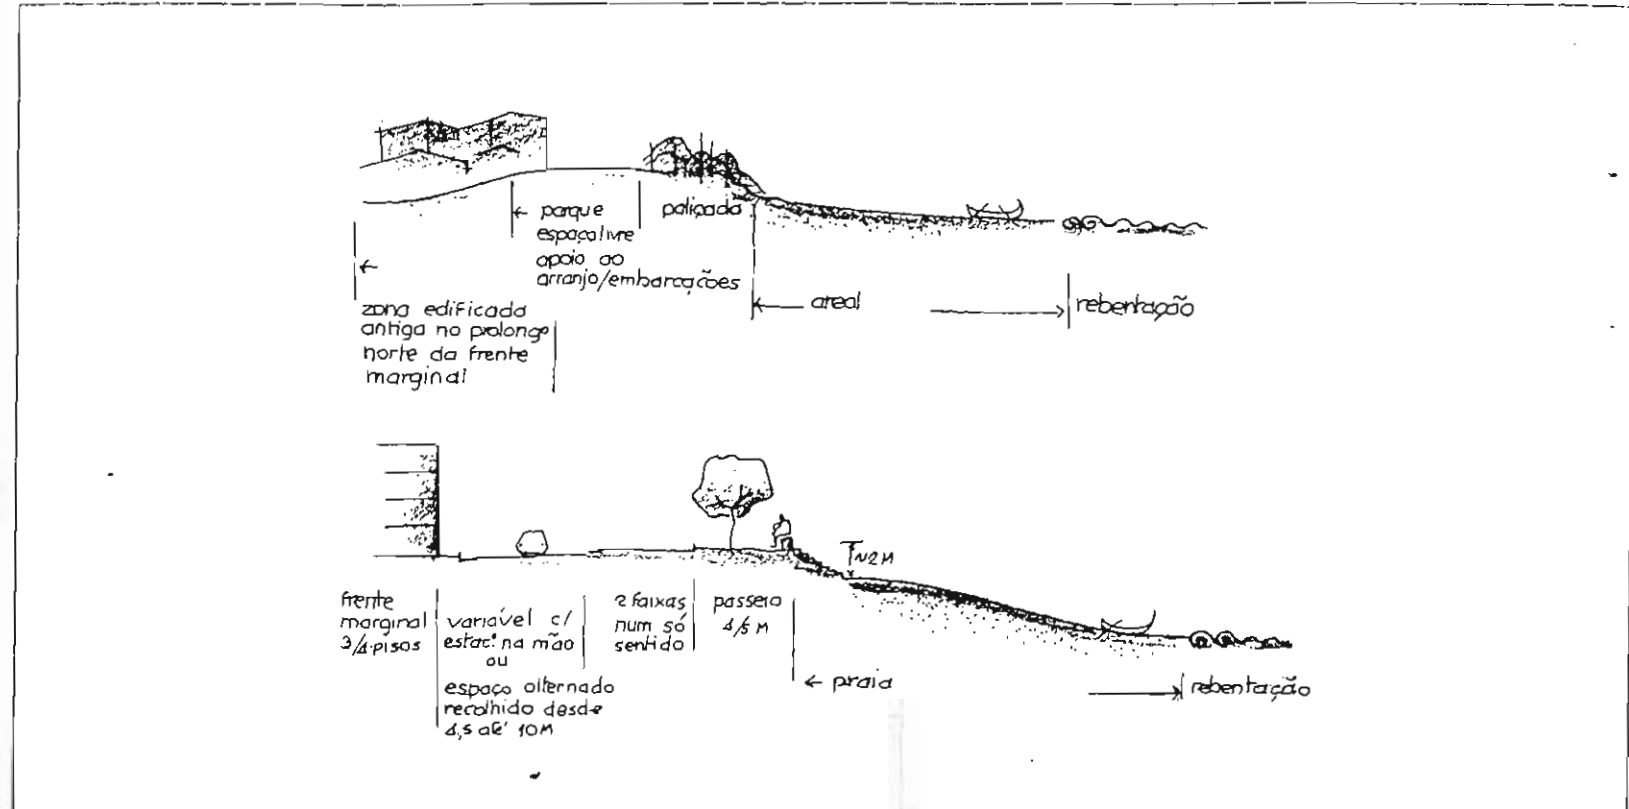
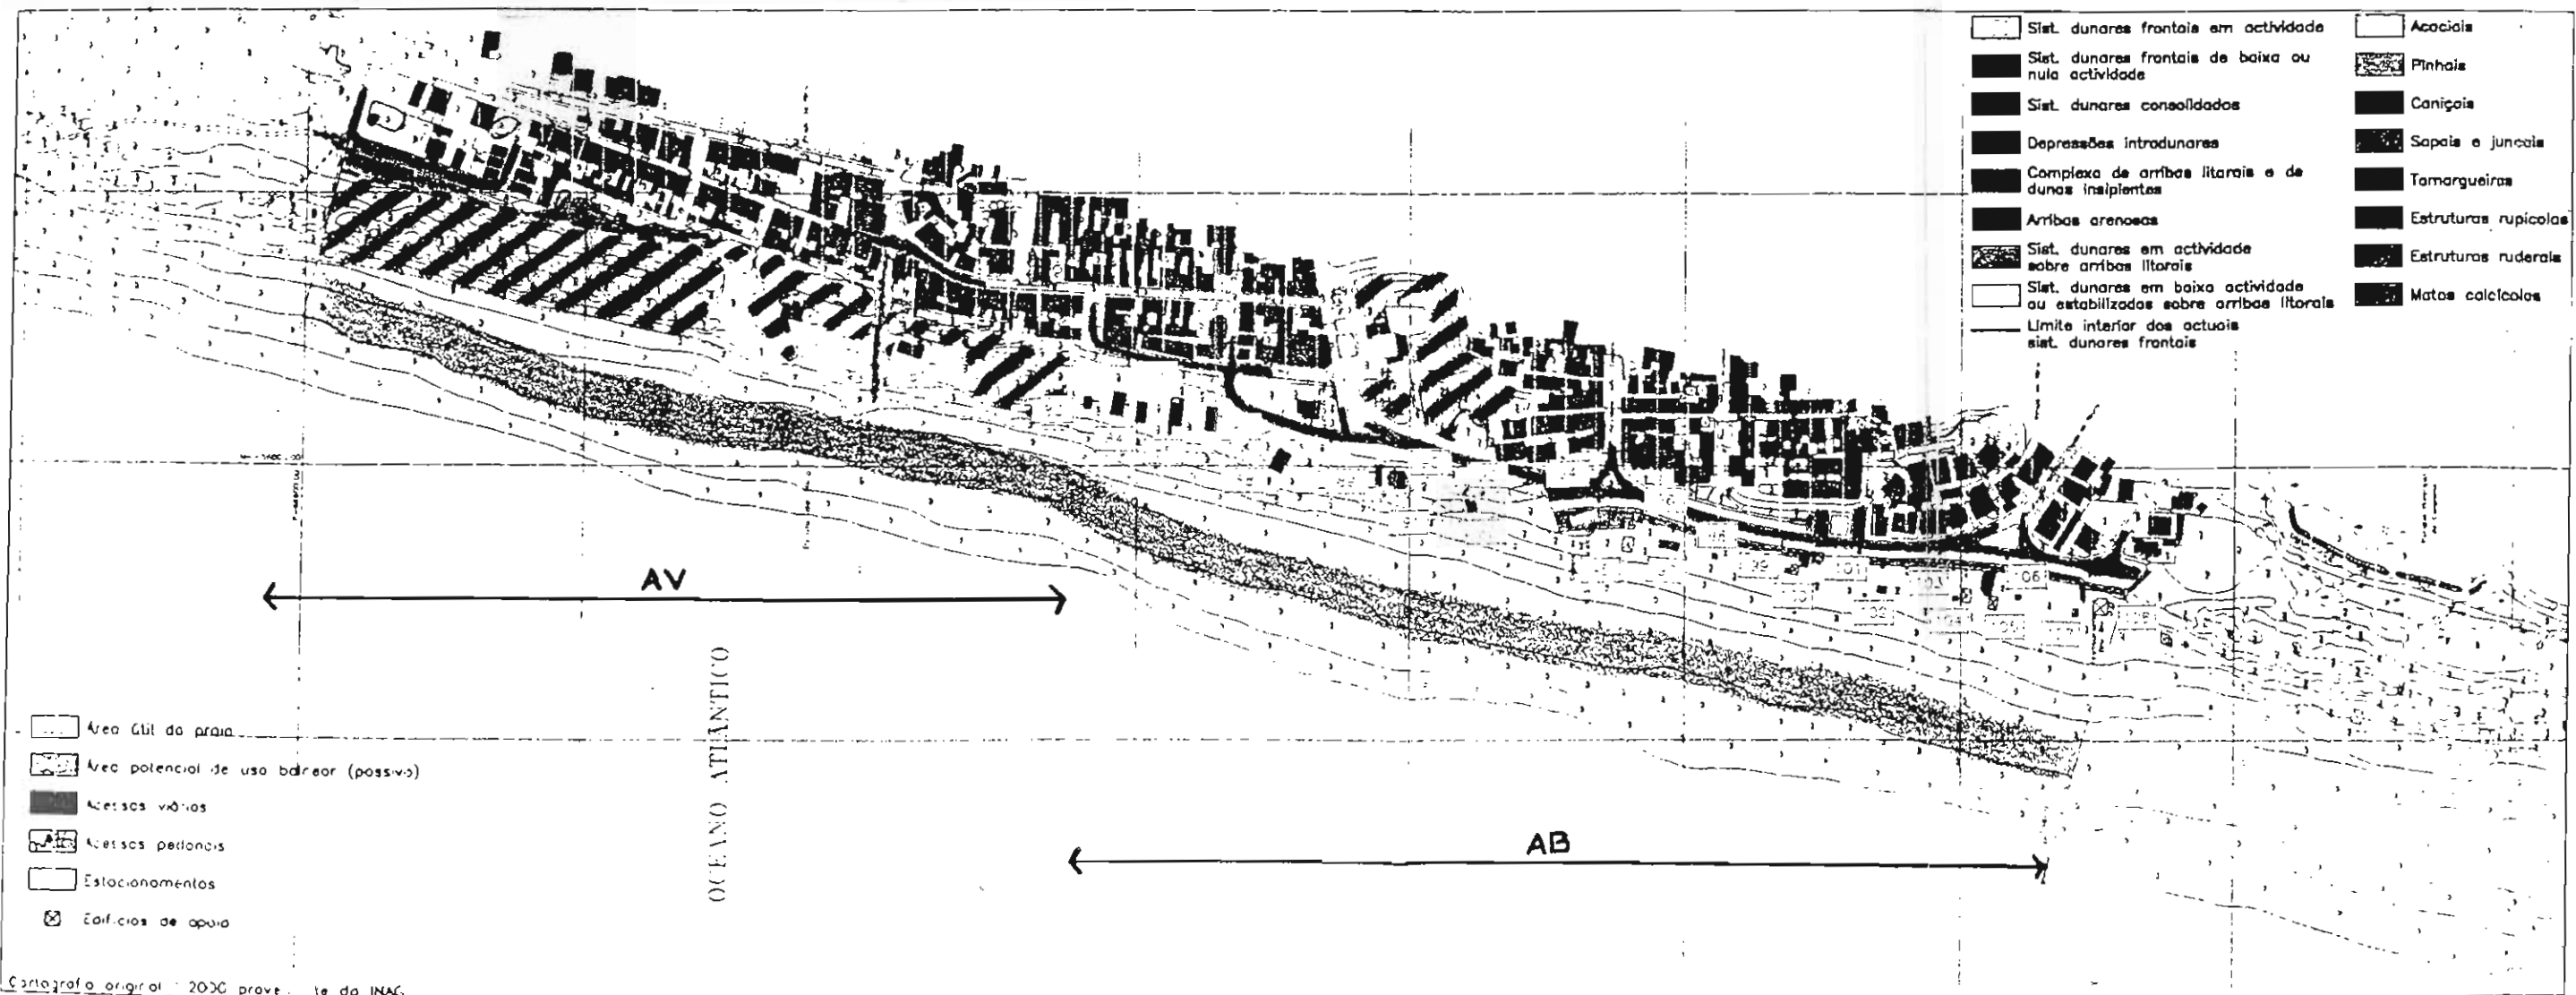
Existem várias edificações na duna primária, incluindo habitações; grandes pressões urbanísticas; estrangulamento viário e insuficiente estacionamento; em função dos resultados da qualidade da água de 1997, prevê-se que não venha a ser atribuída a bandeira azul no ano balnear de 1998
